**EKSPERTYZA MYKOLOGICZNO-BUDOWLANA  
KONSTRUKCJI DREWNIANYCH WIĘŻBY DACHOWEJ  
I KONSTRUKCJI STROPU NAD II PIĘTREM  
WRAZ Z OCENĄ STANU TECHNICZNEGO ELEWACJI**

**OBIEKT:** CENTRUM OSOB NIEPEŁNOSPRAWNYCH  
CARITAS ARCHIDIECEZJI WROCŁAWSKIEJ  
W DOBROSZYCACH

Wrocław, 15.11.2019r.

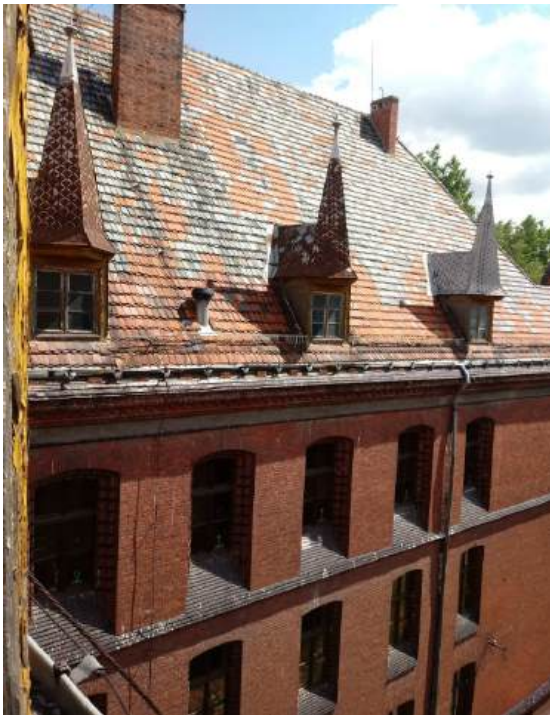
Fot.8.  
Połączenie dachu skrzydła a -strona Pd-Zach.  
Dachówka różnorodna/przekładana, rynny wykrzywione, płotki przeciwniegięte skorodowane, zdeformowane.  
Na elewacji widoczne zanieczyszczenia -odchody ptasie.

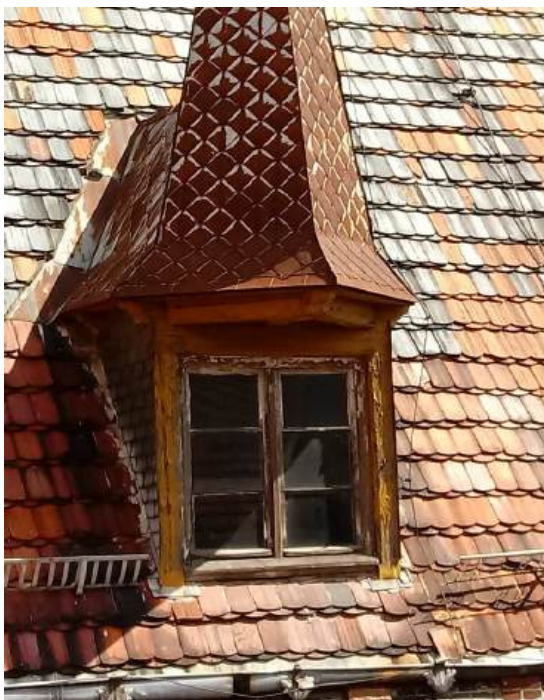
Fot.9.  
Widok lukarny w połączeniu dachu jw.  
Stalarka okienna całkowicie zniszczona, pokrycie daszku lukarny skorodowane. Dachówki na połączeniu w złym stanie technicznym.

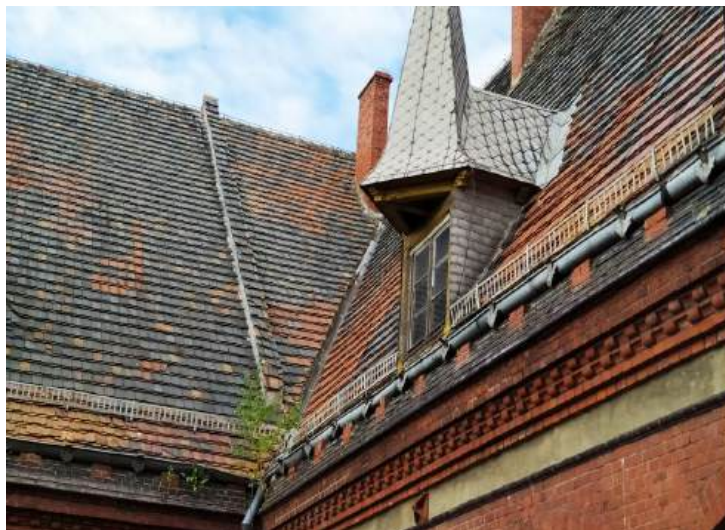
Fot.13. Naroże na styku połaci skrzydła środkowego -część a i części frontowej. Widoczny koci bieg. Stan techniczny pokrycia i obróbek zły.

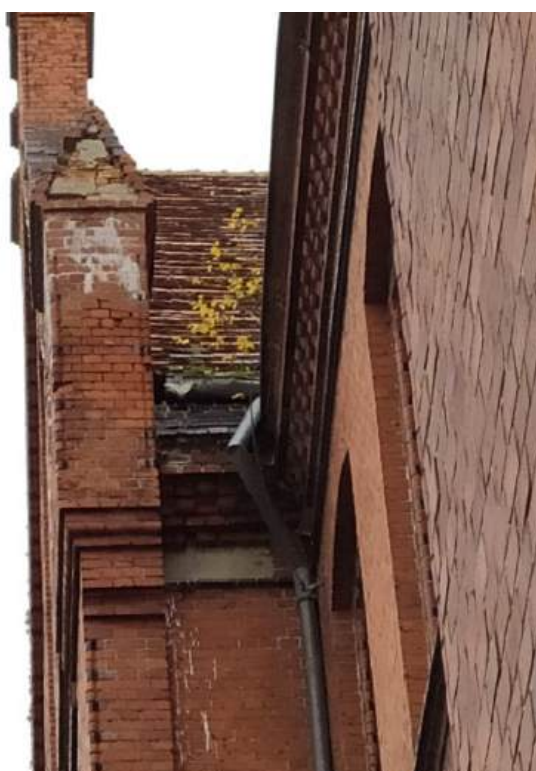
- Fot.15. Widok z boku na fragment ściany frontowej i dachu nad częścią środkową. Ubytki dachówki, cegły i zaprawy, zdeformowane rynna, roślinność w strefie przyokapowej.

Fot.15. Widok z boku na fragment ściany frontowej i dachu nad częścią środkową. Ubytki dachówki, cegły i zaprawy, zdeformowane rynna, roślinność w strefie przyokapowej.

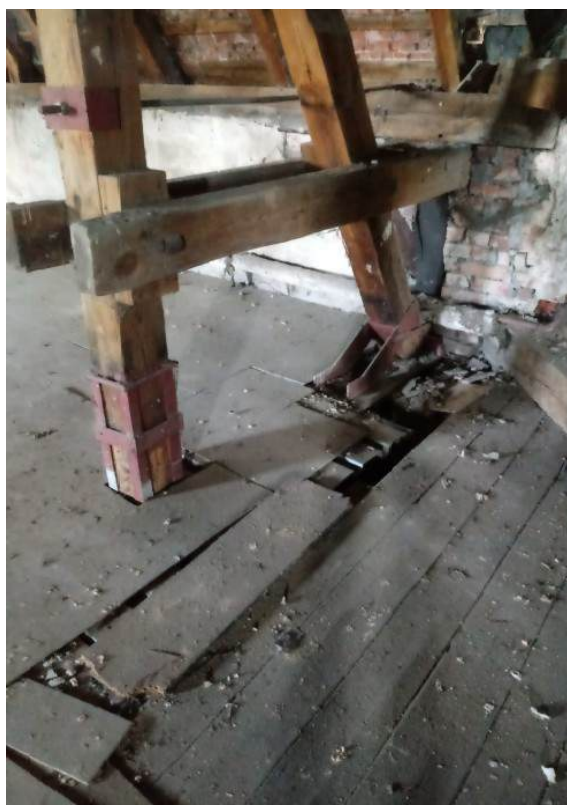
Fot.18.  
Wzmocnienie podstawy słupa i zastrzału wykonane w trakcie wcześniejszego remontu. Stężenie wiązara /słup – murłata/ wykonano dla wszystkich wiązarów w części frontowej. Widoczny styk stropu remontowanego/wzmacnianego i fragmentu stropu starego nieremontowanego.

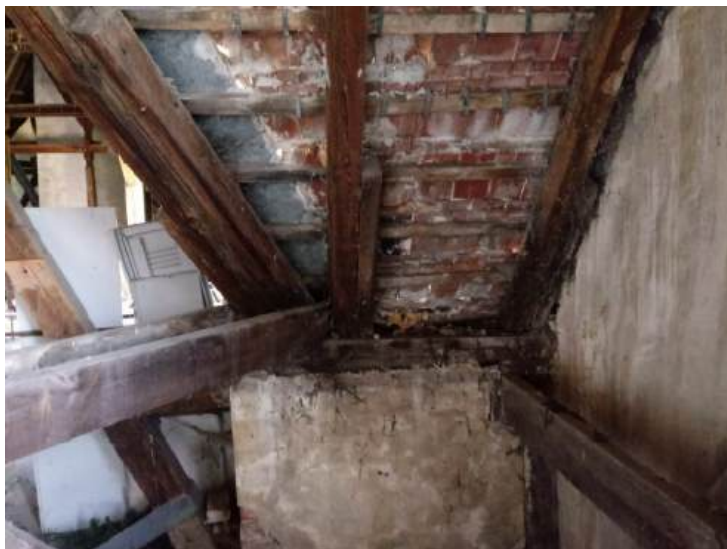
Fot.19. Część frontowa- część centralna przy ścianie frontowej. Widoczne zacieki na ścianach /tynk odparzony/ i elementach drewnianych. Murłata i krokwie, w szczególności koszowa, przegniłe, wzmacniane. Pokrycie i obróbki nieszczelne.

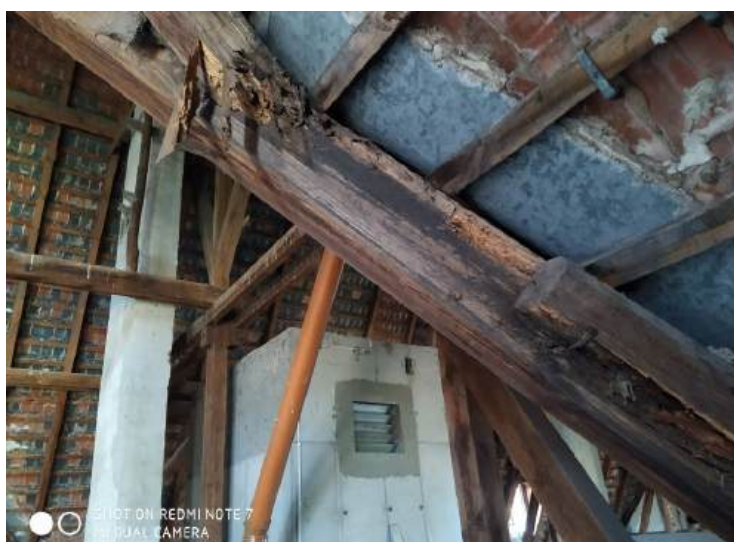
Fot.20. Krokiew koszowa /w miejscu jw./ zniszczona, spróchniała na całej długości do 1.go węzła, wzmacniana przykładkami, do wymiany.

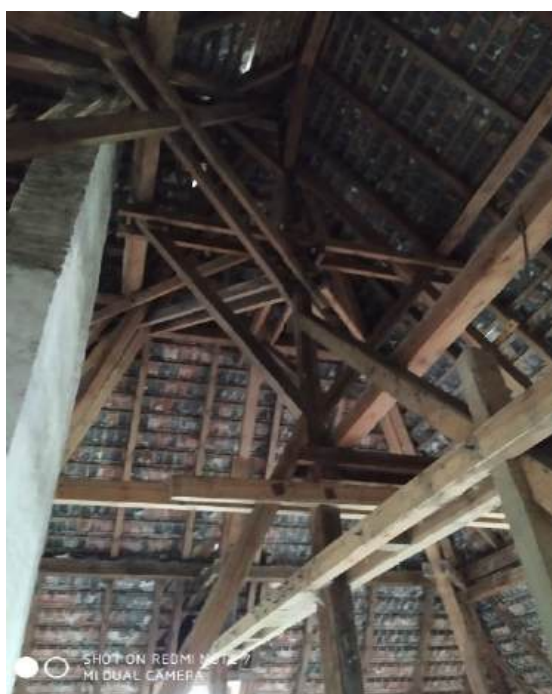
Fot.21.  
Widok więźby w części frontowej - połączenie z częścią a.  
Więźba była remontowana/przebudowywana, wiele elementów jest wtórnych o zmienionych przekrojach, część jest dodanych, nowych /słup, kleszcze/.

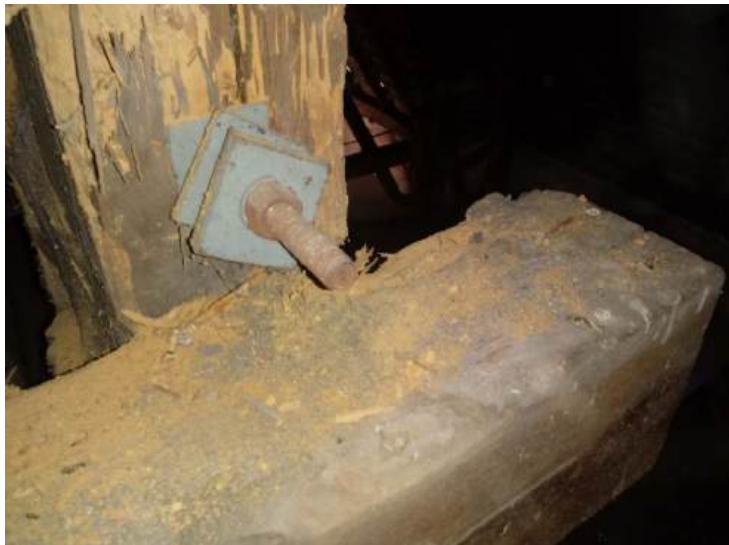
Fot.23. Fragment słupa /środkowy odcinek/ w części frontowej - połączenie z częścią a. Drewno porażone przez owady -techniczne szkodniki drewna /zidentyfikowano żerowanie spuszczela/. Widoczne kanały larwalne z mączką drzewną. Zniszczenie elementu powierzchniowe.

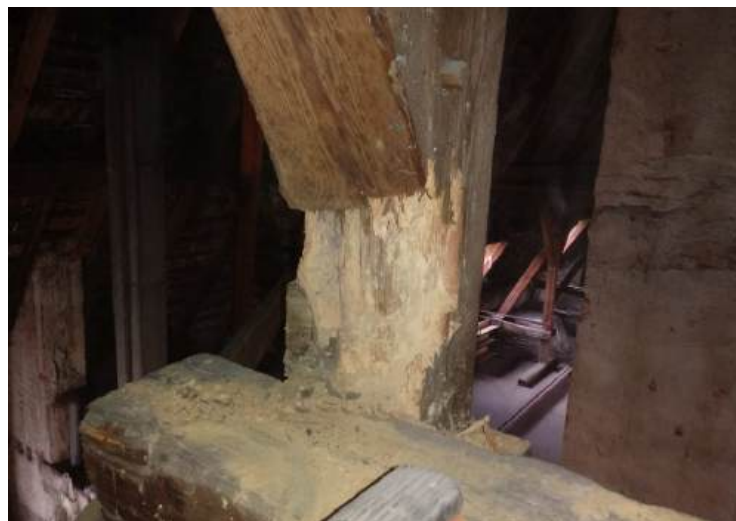
Fot.24. Fragment słupa po przeciwnej stronie budynku, w części frontowej- połączenie z częścią c. Widoczne ślady żerowania spuszczela - kanały larwalne z mączką drzewną. Zniszczenie elementu powierzchniowe.

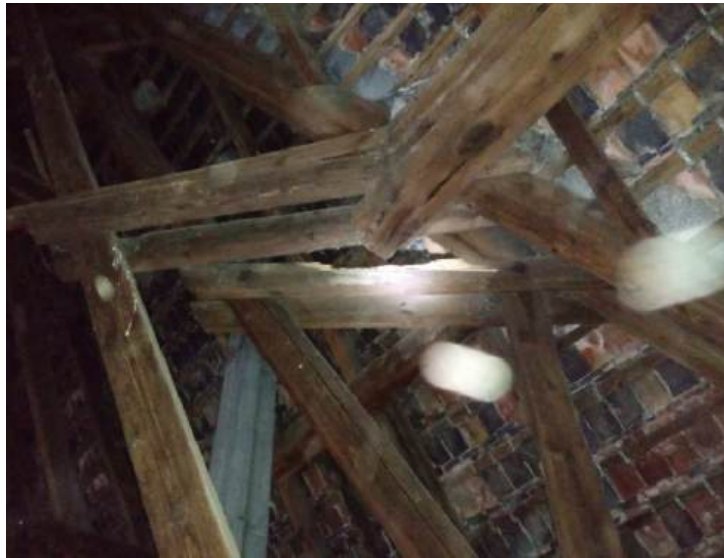
Fot.25. Zniszczone, spróchniałe kleszcz zastrzałów przy krokwiach koszowych, na drewnie ślady zacieków /część budynku jw./. Dół „dalszego” zastrzału zniszczony, wzmocniony obustronnymi przykładkami.

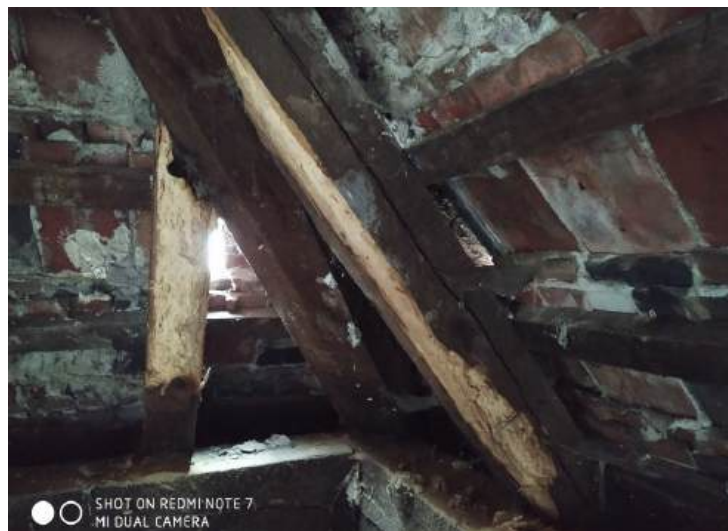
Fot. 26. Naroże /część budynku jw./ z całkowicie skorodowanymi krótkimi krokwiemi i zniszczoną końcówką krokwi koszowej, z powodu zamakania drewna – nieszczelne pokrycie i obróbka.

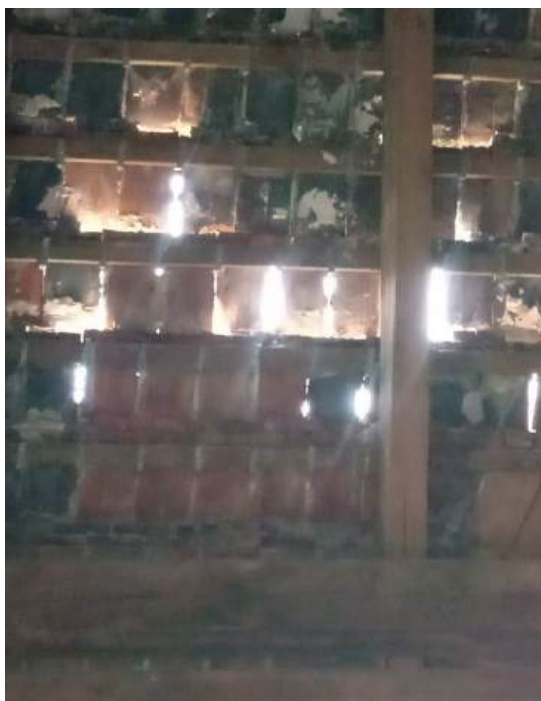
Fot.27. Zły stan pokrycia dachowego /znaczne prześwity/ - fragment połaci nad częścią frontową. Elementy drewnianej więźby narażone na zamakanie i porażenie grzybem – technicznym szkodnikiem drewna. Analogiczna sytuacja ma miejsce w różnych częściach przestrzeni strychowej całego obiektu. W miejscach przeciekania wody na podłodze pojawiają się zacieki, deski podłogowe ulegają destrukcji, która postępuje w głąb stropu i niszczy belki stropowe.

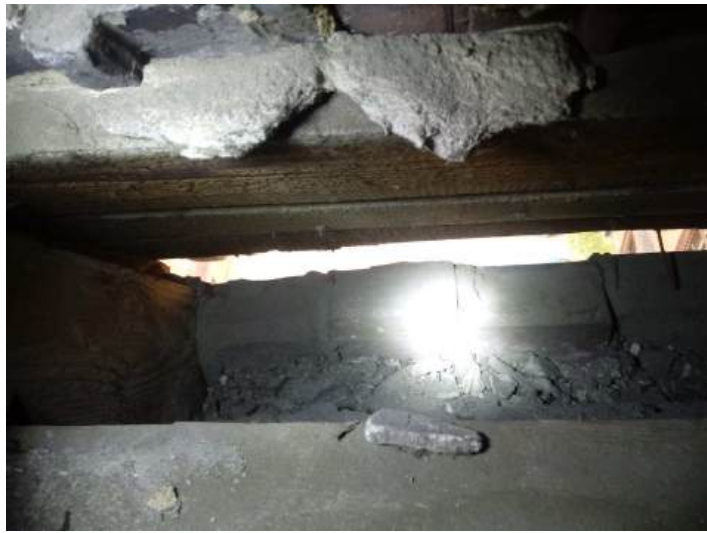
- Fot.28. Strefa przyokapowa, widoczne ubytki cegły w gzymsie -prześwity /analogicznie w różnych częściach budynku. W obrębie całego obiektu przestrzeń za murlatą jest zanieczyszczona /zaśmiecona/ materiałami różnego pochodzenia.

Fot.28. Strefa przyokapowa, widoczne ubytki cegły w gzymsie -prześwity /analogicznie w różnych częściach budynku. W obrębie całego obiektu przestrzeń za murlatą jest zanieczyszczona /zaśmiecena/ materiałami różnego pochodzenia.

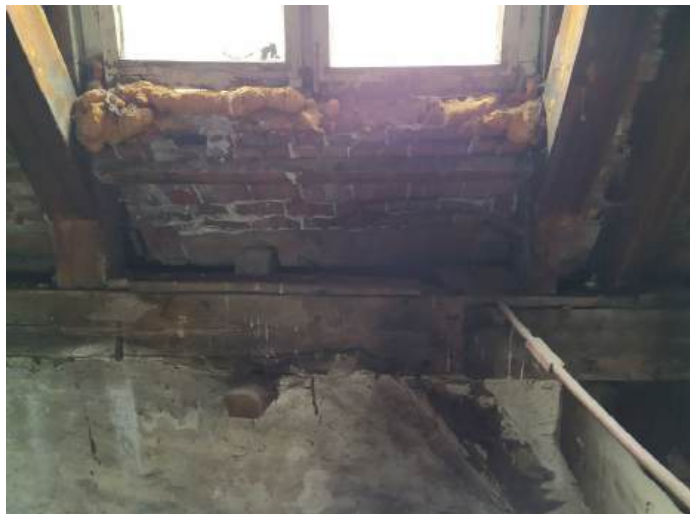
Fot.29. Widok na fragment okna lukarny i elementy konstrukcji lukarny /część frontowa/. Prowizoryczne uszczelnienie , brak parapetu, zacieki na murze, murłacie i elementach drewnianych więźby. Widoczne wtórne stężenie wiażara /słupek – murlata/.

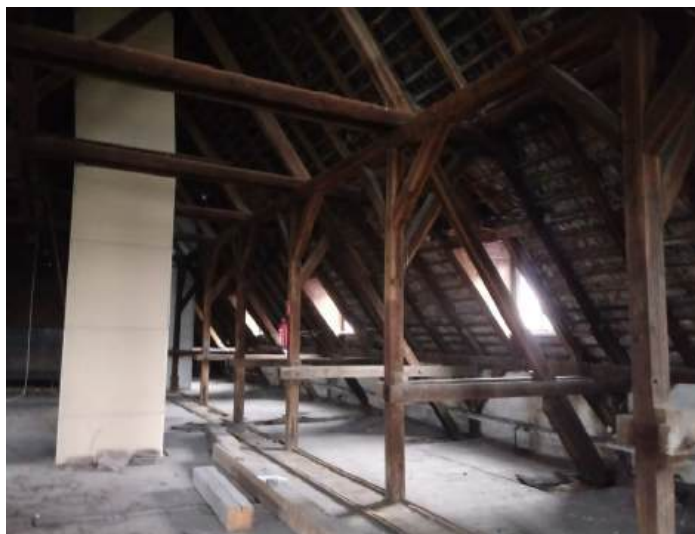
- Fot.30. Skrzydło środkowe -część b /widok w stronę części frontowej/. Połąć lekko przesunięta na zewnątrz, połączenie słupów z mieczami więzarów „rozjechane”. Na podłodze elementy drewniane -belki nieznanego pochodzenia.

Fot.30. Skrzydło środkowe -część b /widok w stronę części frontowej/. Połąć lekko przesunięta na zewnątrz, połączenie słupów z mieczami wiażarów „rozjechane”. Na podłodze elementy drewniane -belki nieznanego pochodzenia.

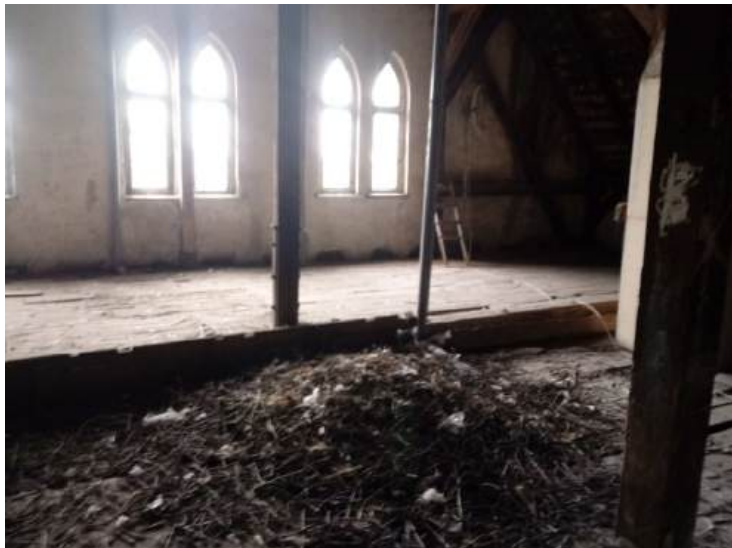
Fot.31. Skrzydło środkowe – część b, widok na ścianę szczytową. Podłoga z desek całkowicie zniszczona -stan awaryjny. Na pierwszym planie pozostałości zniszczonego gniazda.

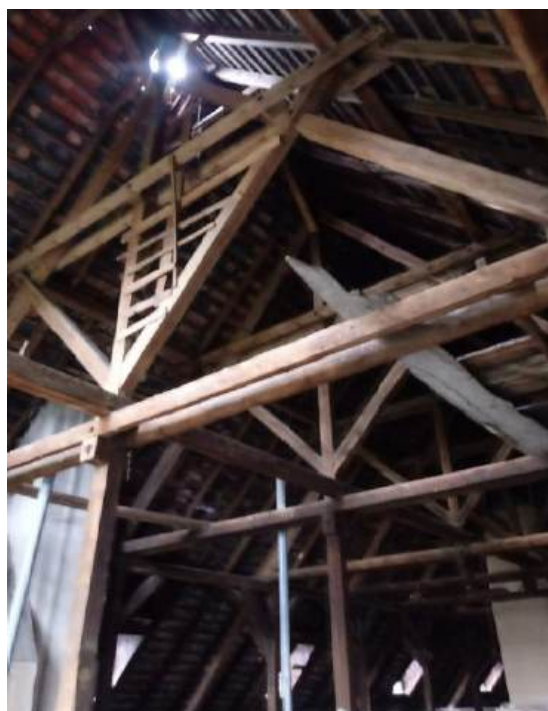
- Fot.32. Fragment więźby dachowej – skrzydło b. Wiązary przy od strony ściany szczytowej remontowane/naprawiane. W kalenicy ubytki gąsiorów i dachówki – woda opadowa może swobodnie płynąć po elementach drewnianych.

Fot.32. Fragment więźby dachowej – skrzydło b. Wiązary przy od strony ściany szczytowej remontowane/naprawiane. W kalenicy ubytki gąsiorów i dachówki – woda opadowa może swobodnie płynąć po elementach drewnianych.

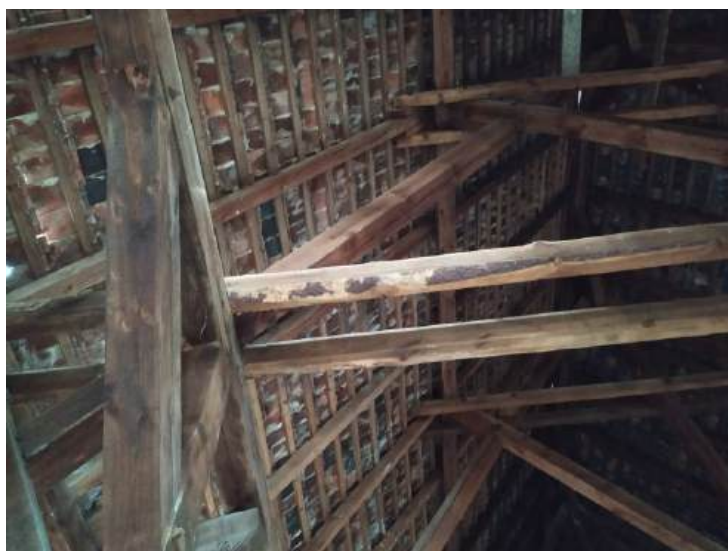
Fot.33. Elementy więźby /kleszcze/ wykonane z drewna z oflisami, zniszczone powierzchniowo przez ksylofagi. W kalenicy widoczne prześwity – ubytki lub uszkodzenia gąsiorów /część b obiektu/.

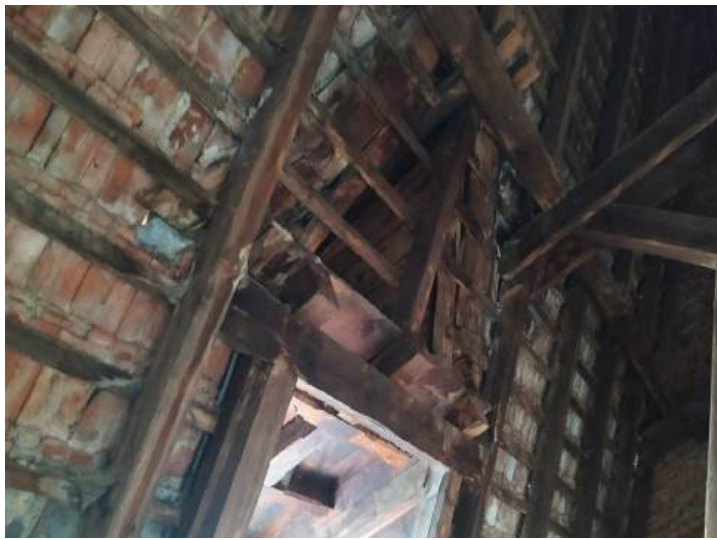
Fot.34. Konstrukcja lukarny, styk daszku lukarny z połacią /skrzydło b/. Elementy drewniane ze śladami silnych zacieków, szczególnie na deskach koszowych. Pozostałe lukarny w całym obiekcie znajdują się w podobnym - złym stanie technicznym.

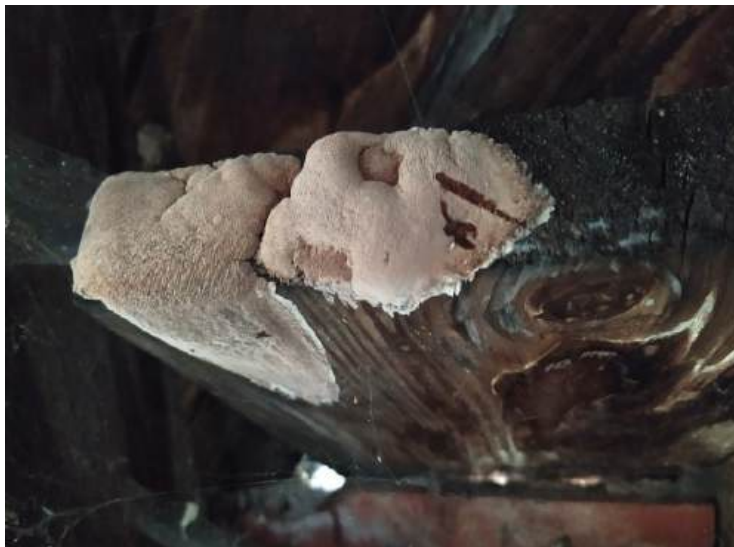
Fot.35. Elementy lukarny jw. porażone przez grzyb domowy biały – techniczny szkodnik drewna, forma grzyba aktywna – owocniki.

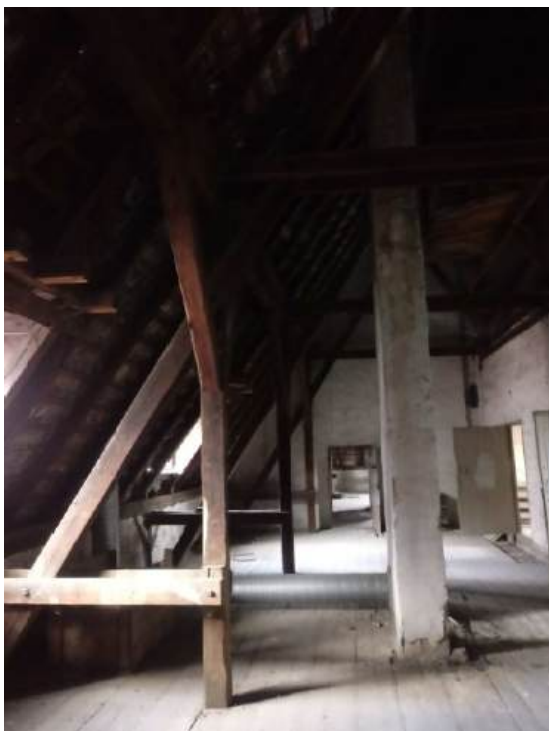
Fot.36. Poddasze w skrzydle bocznym -część a. Część przestrzeni zagospodarowano na pomieszczenia. Komin z licznymi zaciekami, podłoga z desek zniszczona.

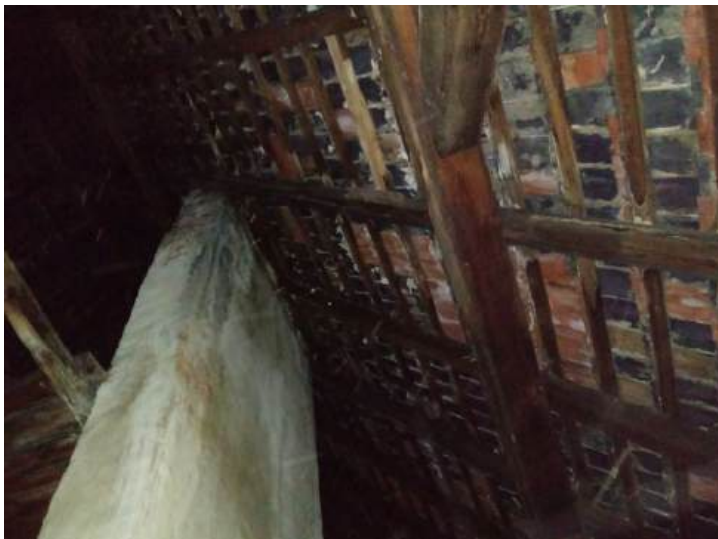
Fot.37. Elementy drewniane przy kominie z zaciekami, zawilgoczeniami, drewno ciemne, na elementach pomostu roboczego widoczne ślady porażenia przez grzyb.

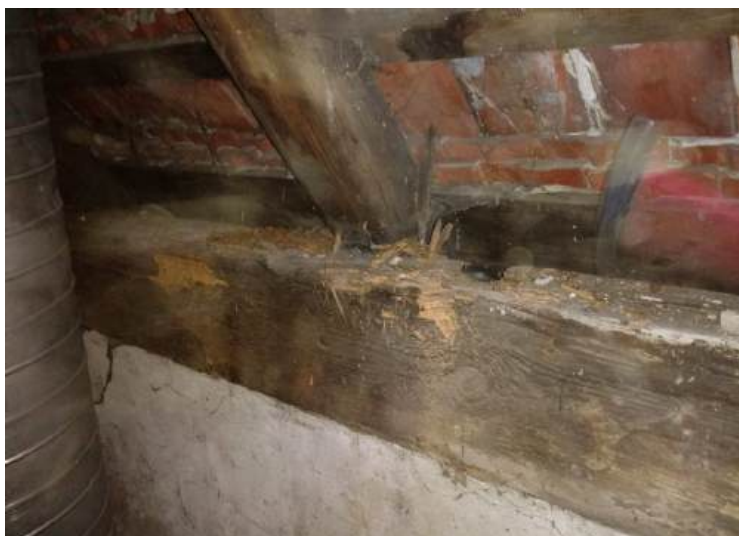
Fot.38. Fragment murłaty i krokwi /skrzydło a/, drewno powierzchniowo skorodowane, miękkie ze śladami zacieków.

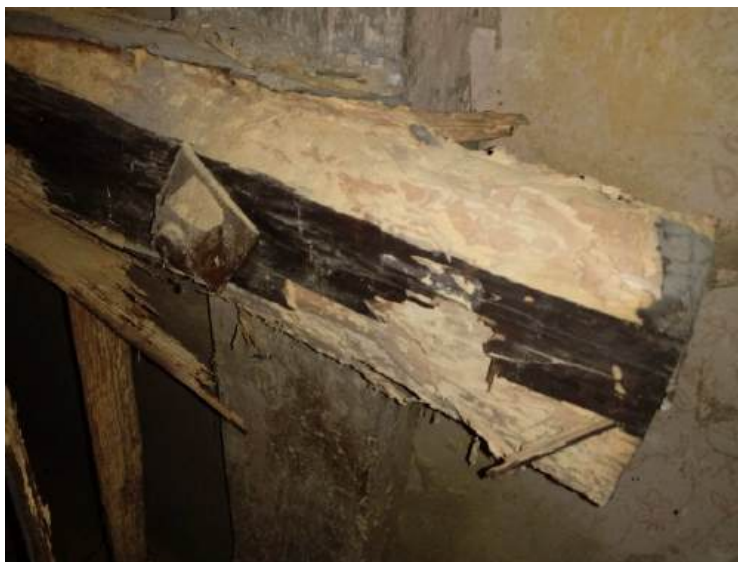
Fot.41. Kleszcz wiązara głównego więźby /część a/. Drewno miękkie, kruche, rozpada się przy dotknięciu – zniszczone przez grzyb i owady spuszczała -stan awaryjny.

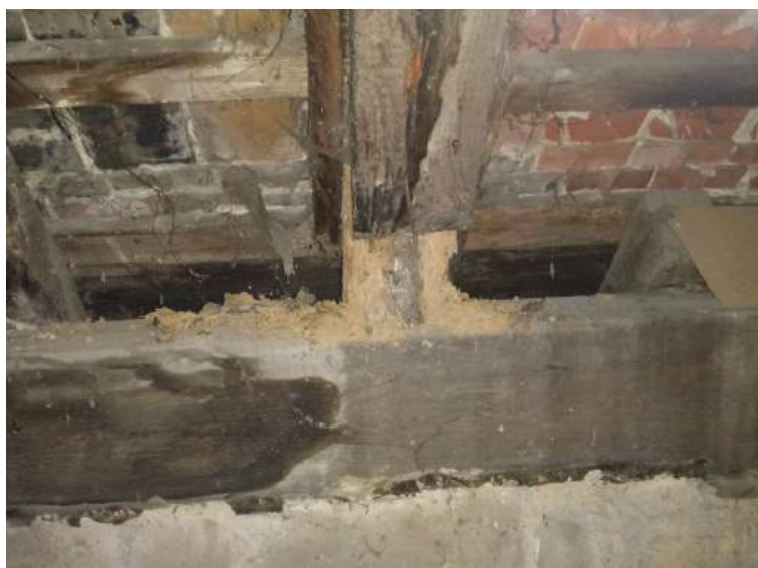
Fot. 42. Elementy drewniane – murłata, słupek lukarny, krokiew i łąty zawilgocone; miejscowo całkowicie skorodowane, spróchniałe miękkie.

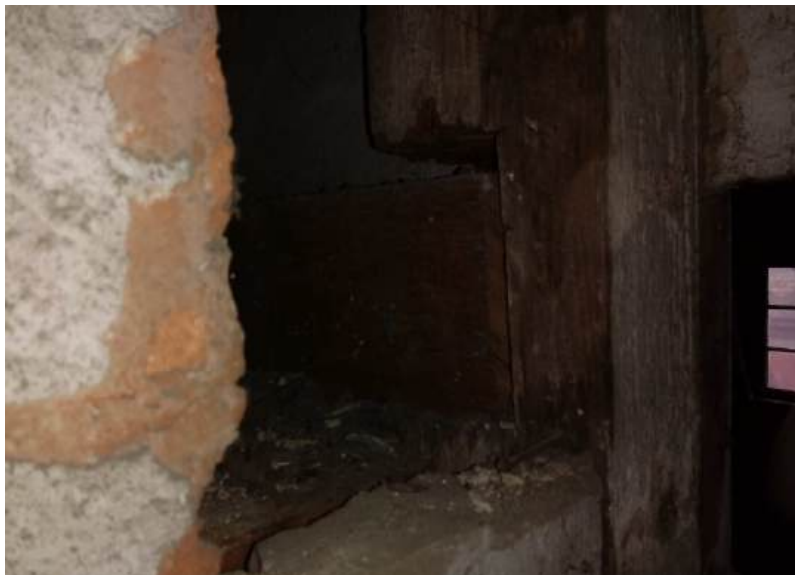
Fot.43. Przykład błędu sztuce budowlanej – dla zamontowania rusztu pod sufit podwieszony podcięto do 1/3 przekroju słup wiązara głównego więźby dachowej – stan awaryjny.

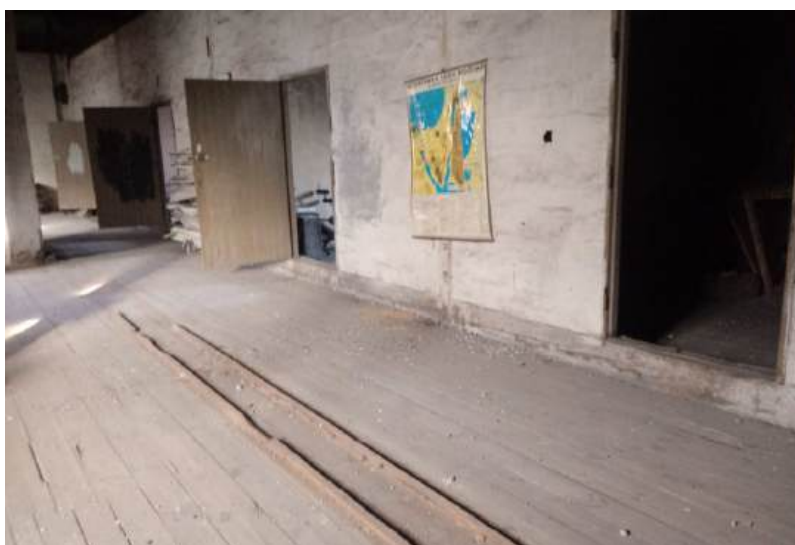
Fot.44. Ugięta i pęknięta podłużnie podwalina, ugięta podłoga, deski zniszczone. Słup /w ścianie/ wzmocniony obustronnie przykładkami, spróchniały, miejscowo ociosany.

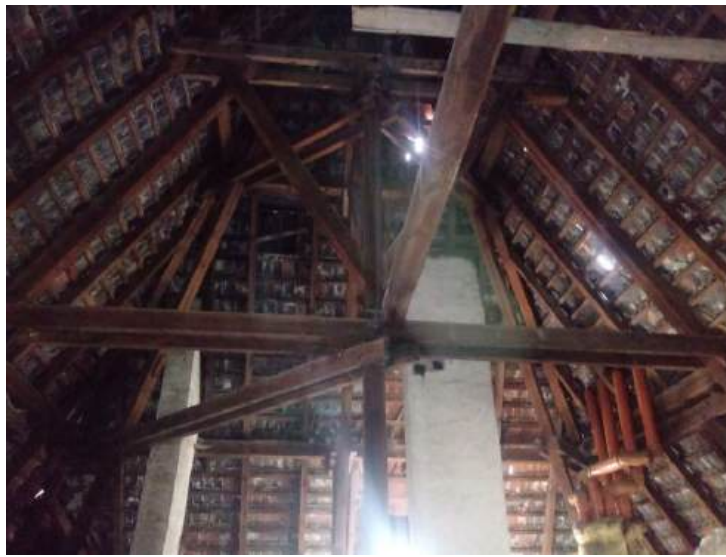
Fot.46. Więźba dachowa; widok w kierunku ściany szczytowej - część c. Pokrycie dachowe z licznymi prześwitami/ubytkami, na drewnie widoczne zacieki.

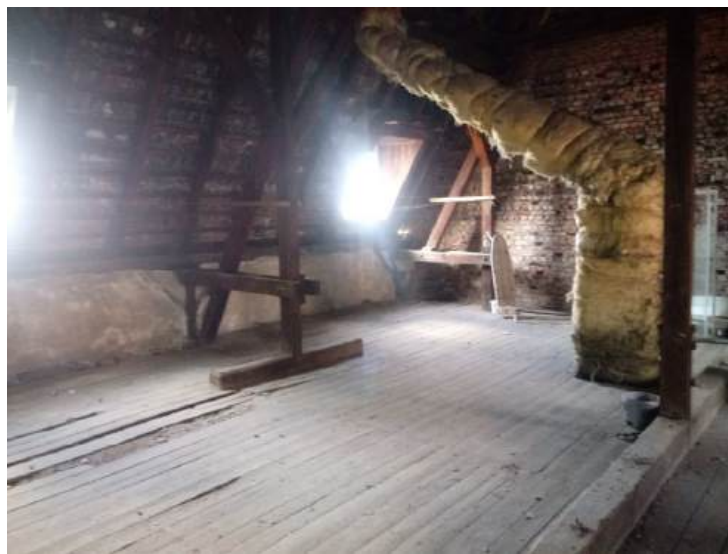
Fot.47. Fragment poddasza – skrzydło boczne c na styku z częścią frontową, widoczna ściana oddzielająca obie części. Zniszczone, na skutek zamakania, deski podłogowe /pod nimi belki stropowe/, ugięta podłoga.

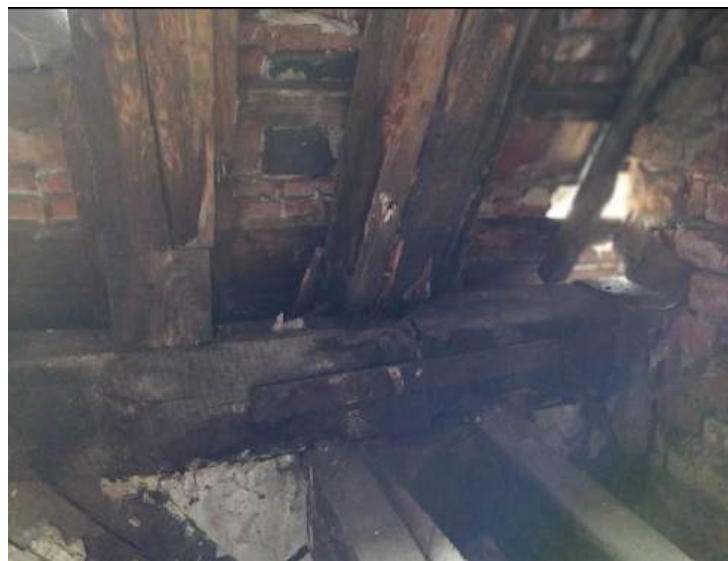
Fot.48. Widok naroża w miejscu jw. Zniszczone, spróchniałe elementy drewniane – murłata, krokwie (wcześniej wzmacniane przykładkami), deski podokapowe. Nieszczelne pokrycie dachowe; ubytki dachówki, zniszczone obróbki.

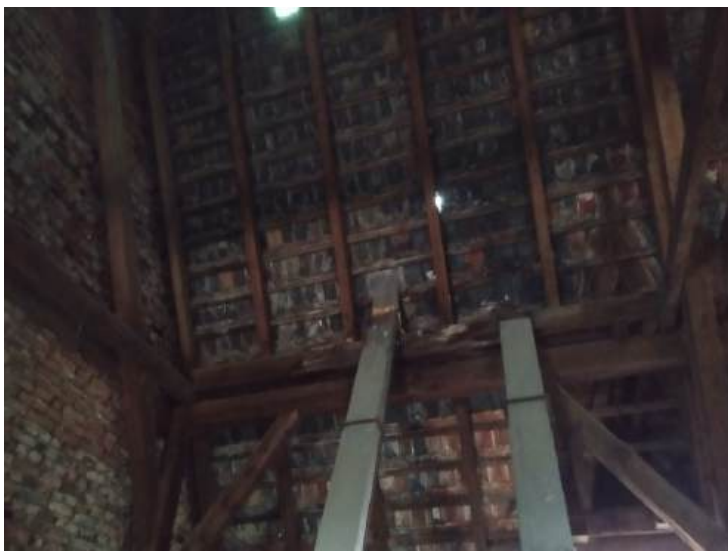
Fot.49. Skrzydło boczne c, przewody wentylacyjne wyprowadzone przy płatwiach; skraplająca się para wodna zawilgaca drewno powodując rozwój grzybów – technicznych szkodników drewna co prowadzi do destrukcji materiału. Pokrycie dachowe z prześwitami/ ubytkami.

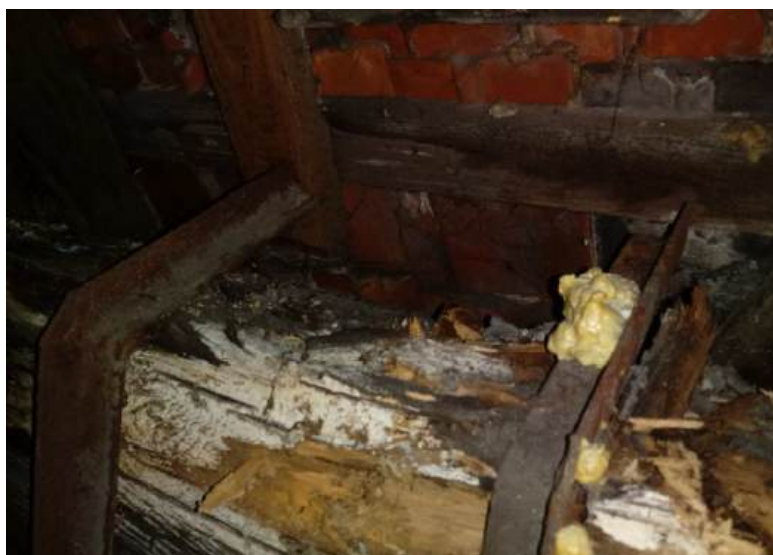
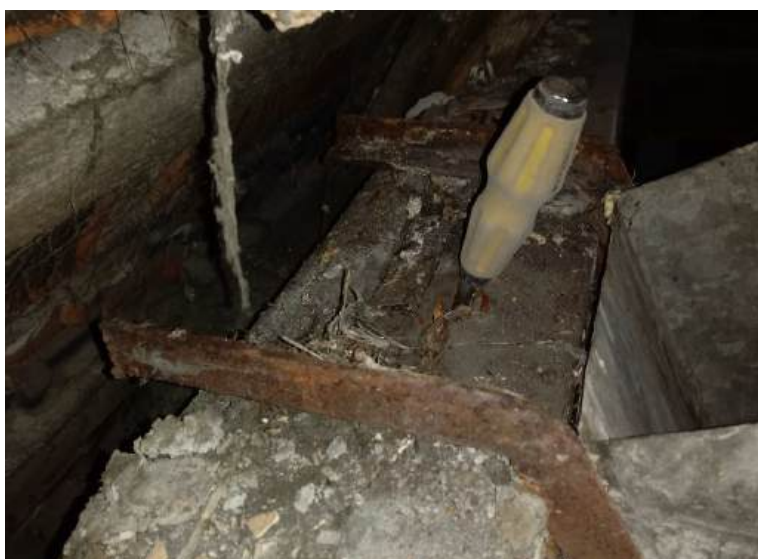
W części c płatew oraz krokwie i łąty zlokalizowane tuż przy wylocie przewodów wentylacyjnych, na skutek ciągłego zawilgocenia i podwyższonej temperatury, zostały porażone przez grzyby -techniczne szkodniki drewna, co spowodowało destrukcję drewna. Konieczne jest poprawne rozwiązanie wyprowadzenia wentylacji.

Fot.50, 51. Zniszczona płatew przy wylotach kanałów wentylacyjnych; na znacznej długości w kilku miejscach. Drewno miękkie, kruszy się, ostre przedmioty wchodzi w głąb „jak w masło”, nastąpiła całkowita destrukcja materiału.

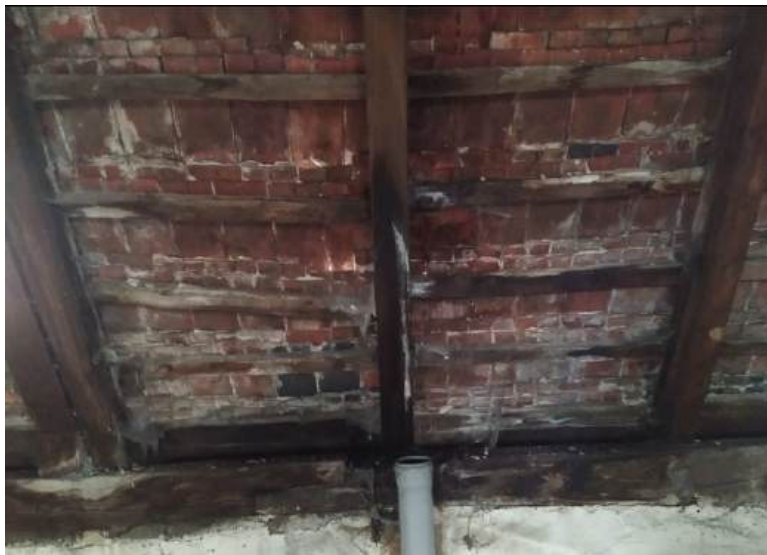
Fot.52. Miejsce wyprowadzenia odpowietrzenia kanalizacji. Elementy drewniane zawilgocone, drewno miejscowo miękkie,łaty zdeformowane/ugięte.  
Na krokwi widoczny grzyb – techniczny szkodnik drewna, w stanie aktywnym.

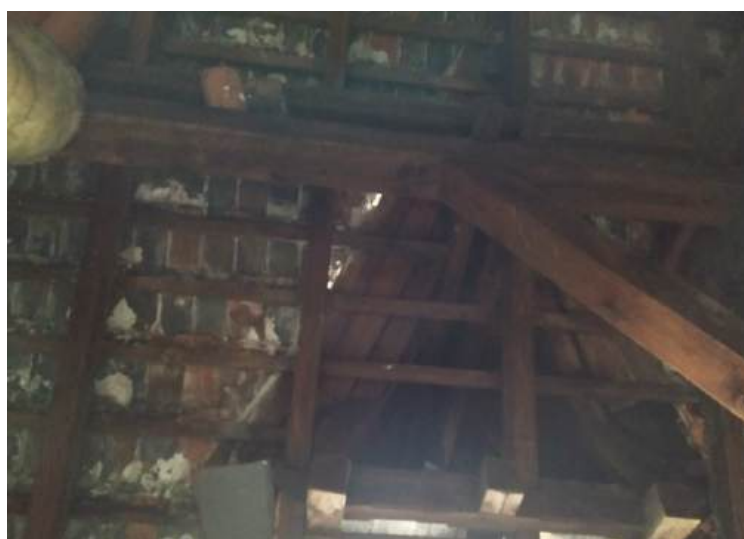
Fot. 53. Widok na elementy lukarny /część c/. Pokrycie dachowe nieszczelne, obróbka zdeformowana, na drewnie liczne zacieki i zawilgocenia.

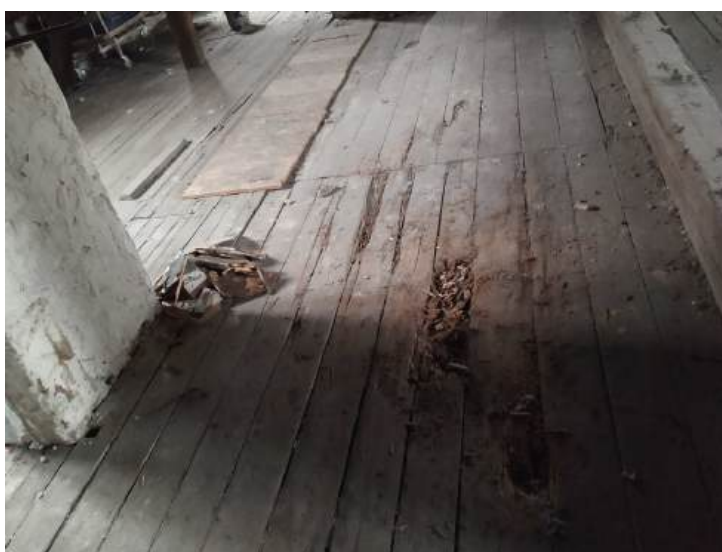
Fot.54. Fragmentu podłogi w skrzydle bocznym – część c.  
Deski podłogowe zniszczone całkowicie.

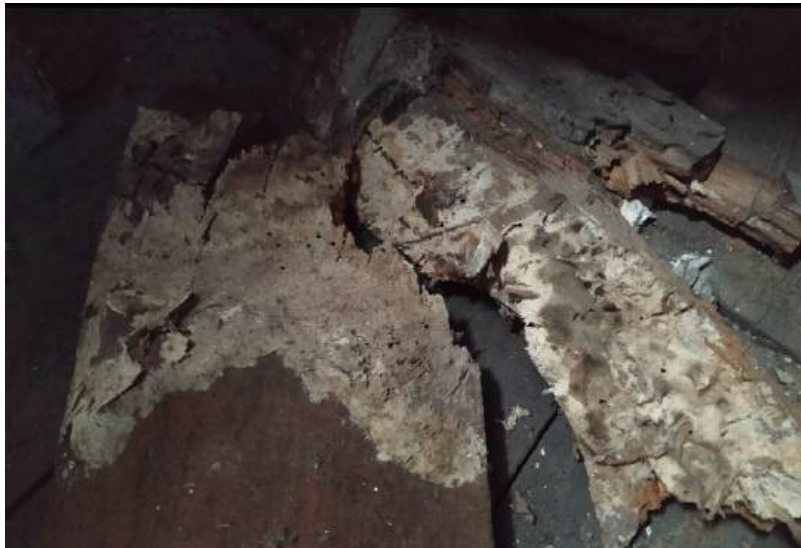
Fot.55. Deski podłogowe, od strony wewnętrznej /od stropu/ porażone przez grzyb, widoczna grzybnia i sznury – stan aktywny. Drewno zniszczone, spróchniałe.

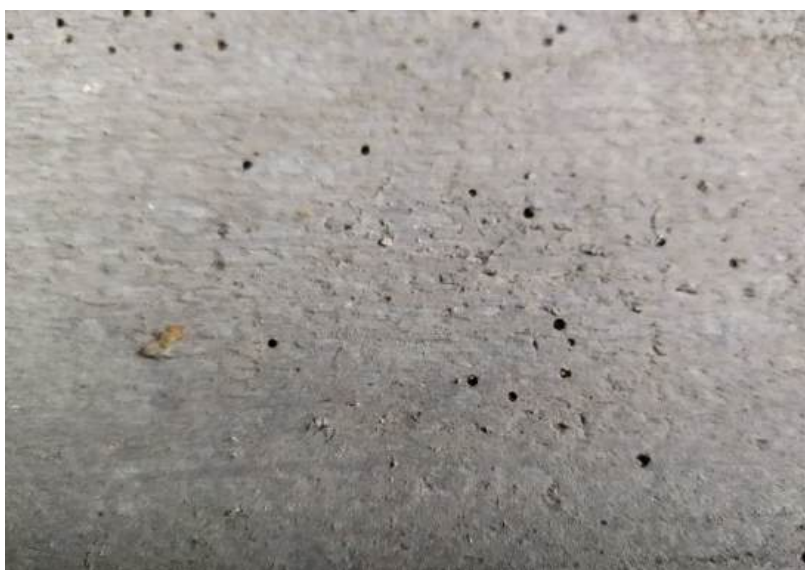
Fot.56. Ślady zerwania ksylofagów /kołatek/ na deskach podłogowych; zerowanie miejscowe, nie zaobserwowano aktywnej formy owadów.

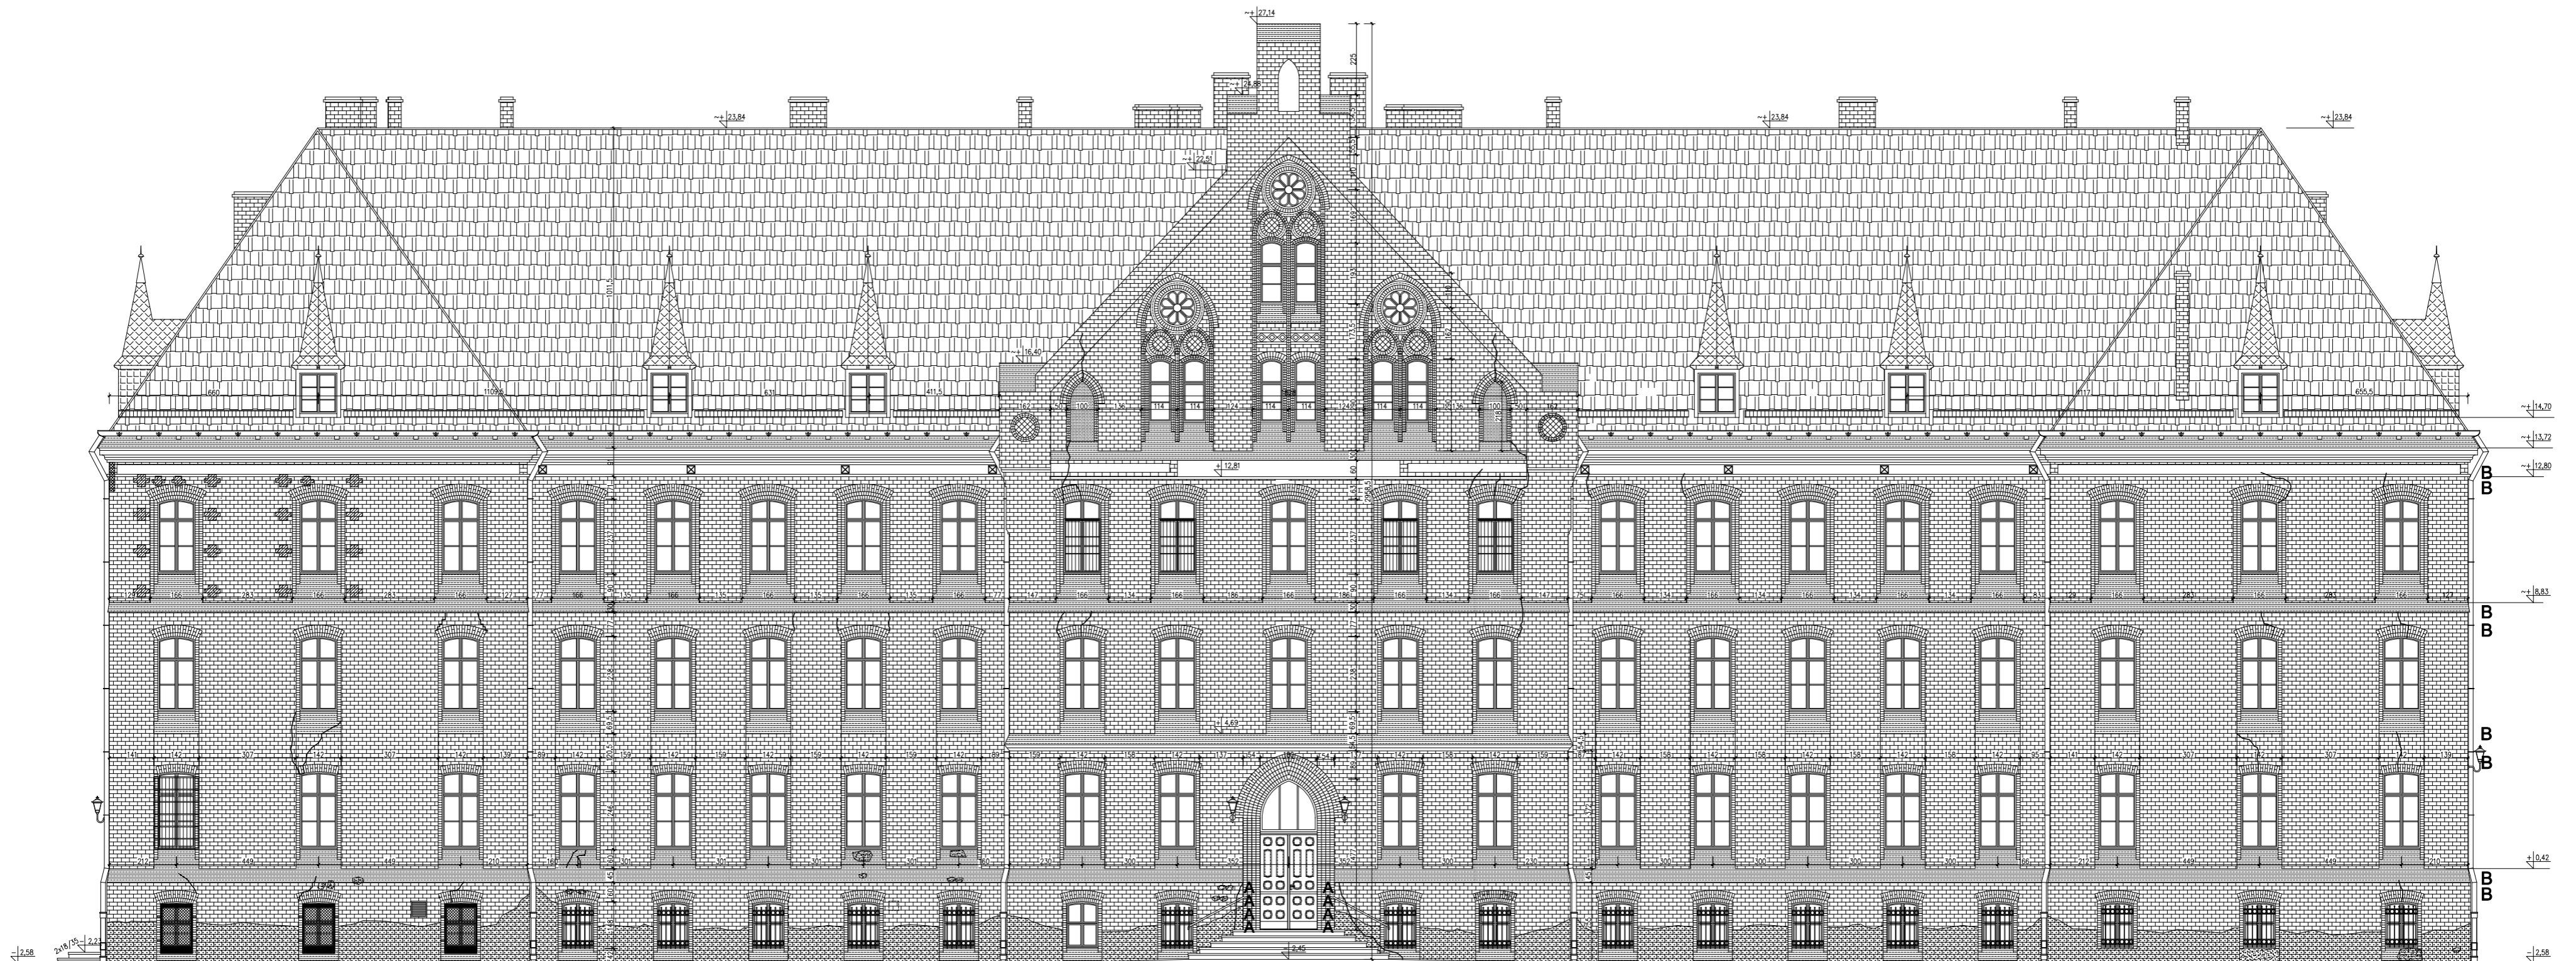
Elewacje budynku z cegieł klinkierowych posiadają liczne zarysowania które pokazano i opisano na rysunkach 3-10Ex. Na rysunkach przedstawiono również inne uszkodzenia elewacji jak zawilgocenie ścian od kapilarnego podciągania wody z gruntu, zmurszenie cegły czy liczne uszkodzone mechanicznie.
