**EKSPERTYZA MYKOLOGICZNO-BUDOWLANA  
KONSTRUKCJI DREWNIANYCH WIĘŻBY DACHOWEJ  
I KONSTRUKCJI STROPU NAD II PIĘTREM  
WRAZ Z OCENĄ STANU TECHNICZNEGO ELEWACJI**

**OBIEKT:** CENTRUM OSOB NIEPEŁNOSPRAWNYCH  
CARITAS ARCHIDIECEZJI WROCŁAWSKIEJ  
W DOBROSZYCACH

Wrocław, 15.11.2019r.

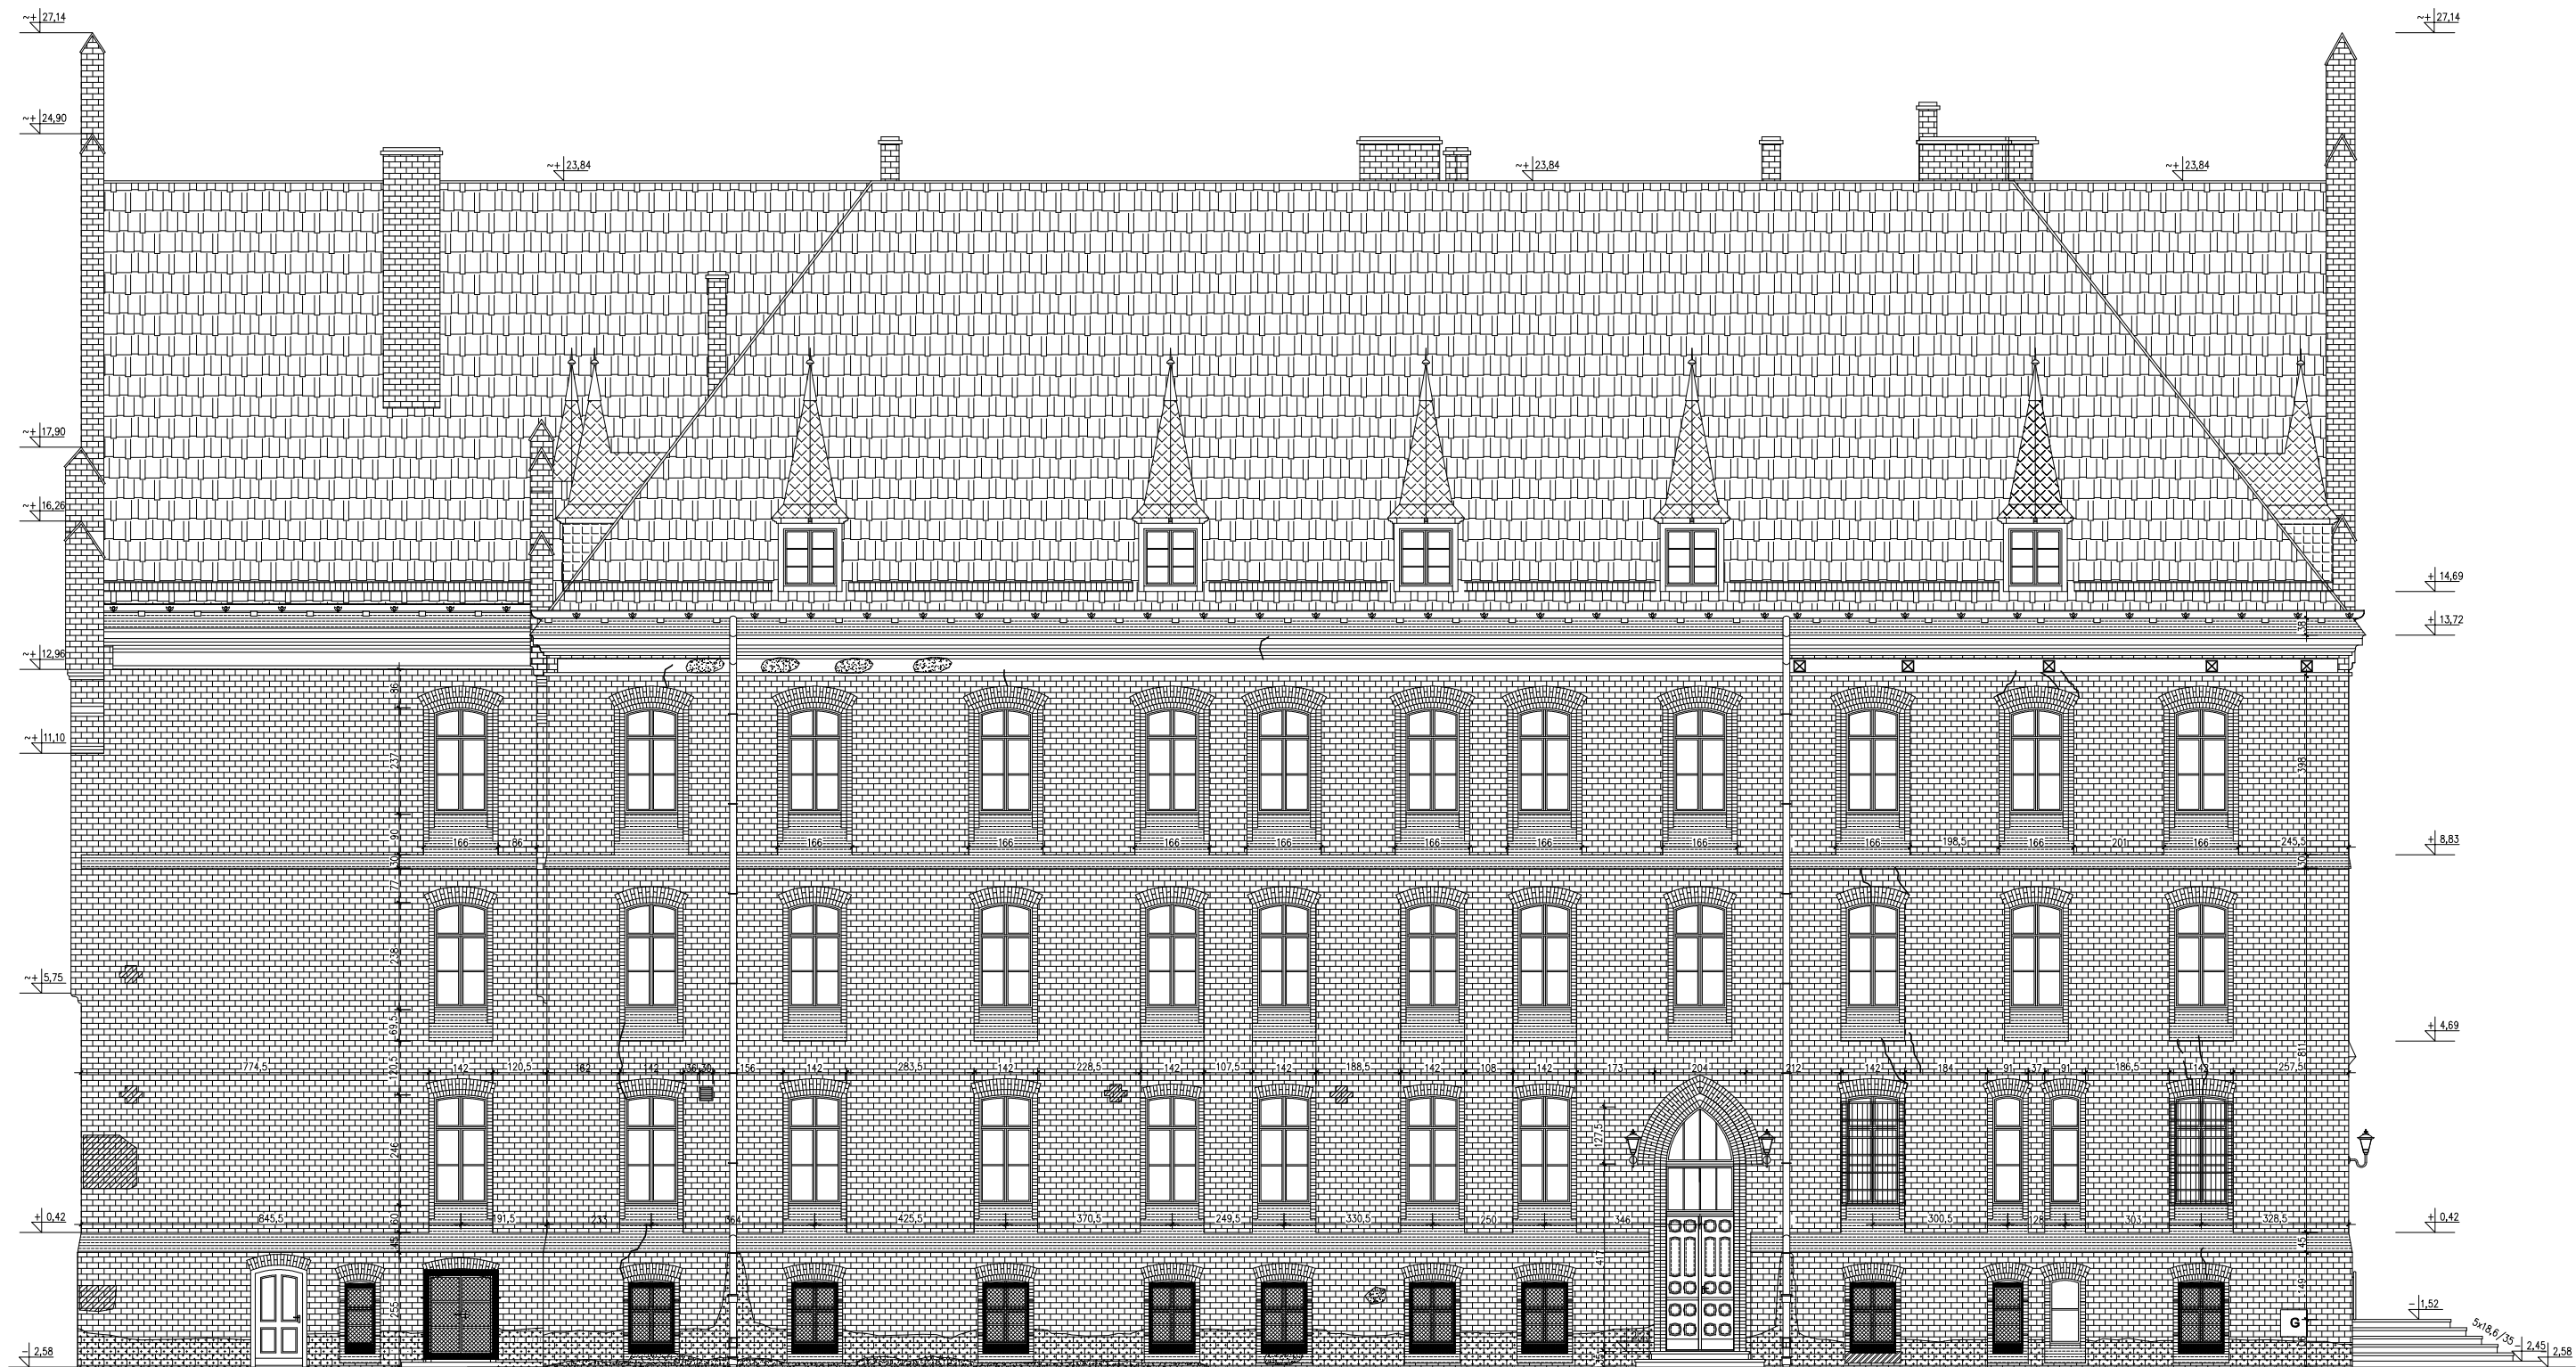
Elewacje budynku z cegieł klinkierowych posiadają liczne zarysowania które pokazano i opisano na rysunkach 3-10Ex. Na rysunkach przedstawiono również inne uszkodzenia elewacji jak zawilgocenie ścian od kapilarnego podciągania wody z gruntu, zmurszenie cegły czy liczne uszkodzone mechanicznie.
