**Inwentaryzacja przyrodnicza wykonana dla budynku
Centrum Osób Niepełnosprawnych Caritas Archidiecezji
Wrocławskiej w Dobroszycach
przy ul. Stawowej 23 w Dobroszycach**

Dobroszyce, maj 2021

Podczas przeprowadzonej inwentaryzacji chiropterologicznej budynku Specjalnego Ośrodka Szkolno - Wychowawczego Caritas Archidiecezji Wrocławskiej przy ul. Stawowej 23 w Dobroszycach, wyszukiwano zarówno nietoperzy jak i śladów ich obecności. Kontrolę przeprowadzono 20 kwietnia 2021 r., czyli w okresie powrotów z zimowisk do kolonii letnich tych ssaków. Wykonano kontrolę strychu, który potencjalnie mógł stanowić schronienie nietoperzy oraz elewacji zewnętrznej. W czasie przeglądu strychu oprócz szukania samych osobników odpoczywających na poszyciu dachu, przeszukiwano przede wszystkim szczeliny w miejscu styku kominów z dachem, jak i miejsca łączenia belek, w których często chronią się nietoperze. Zwracano też uwagę na obecność charakterystycznych wytluszczeń powstających na ścianach i belkach w wyniku częstego przebywania nietoperzy. Wyszukiwano również śladów w postaci guana, wskazującego na obecność nietoperzy w poprzednich latach. W przypadku stwierdzenia wyłącznie odchodów można na podsta

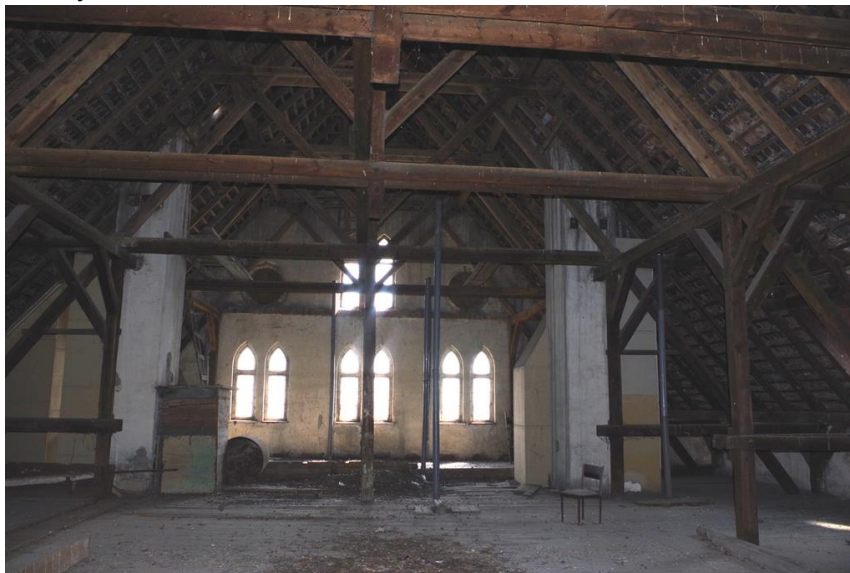
W czasie kontroli nie zaobserwowano obecności samych nietoperzy. Strych jest obszerny i niezagospodarowany, ale jasny ze względu na obecność licznych okien (Fot. 1). Tylko w kilku miejscach stwierdzono nieliczne odchody nietoperzy (Fot. 2 i 3). W większości były to ślady sprzed kilku lat, a niewielka ich liczba wskazuje na przebywanie prawdopodobnie pojedynczych osobników. Potwierdza to również brak śladów (wytłuszczeń) w szczelinach w których nietoperze przebywały (Fot. 4 i 5). Na podstawie pozostawionego guana można stwierdzić, że strych ten wykorzystują głównie nietoperze z rodzaju gacek *Plecotus* sp. Na podstawie znalezionych dwóch martwych osobników (Fot. 6) można stwierdzić, że były to głównie gacki szare *Plecotus austriacus*. Nie stwierdzono widocznych obrażeń, więc prawdopodobnie osobniki te zginęły z przyczyn naturalnych. Przy tak rozległym strychu nie można wykluczyć, że gatunek ten nadal tu występuje, choć pojawia się nielicznie i okresowo. Mało prawdopodobna jest jednak obecność kolonii rozrodczej, więc prowadzenie prac remontowych nie spowoduje zniszczenia stanowiska tych chronionych ssaków.

Fot. 1. Widok strychu nad skrzydłem środkowym budynku.

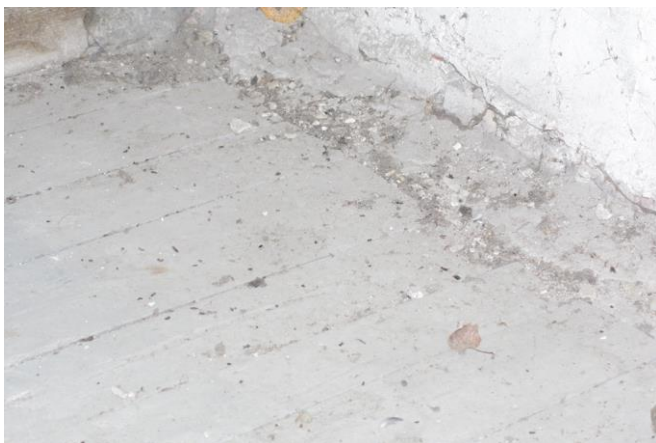
Fot. 2. Ślady guana pod kominem w południowo zachodnim rogu strychu.

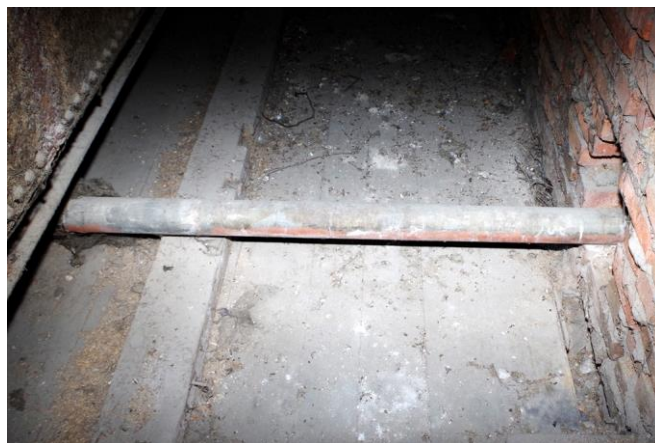
Fot. 3. Ślady guana pod ścianą na strychu środkowego skrzydła budynku.

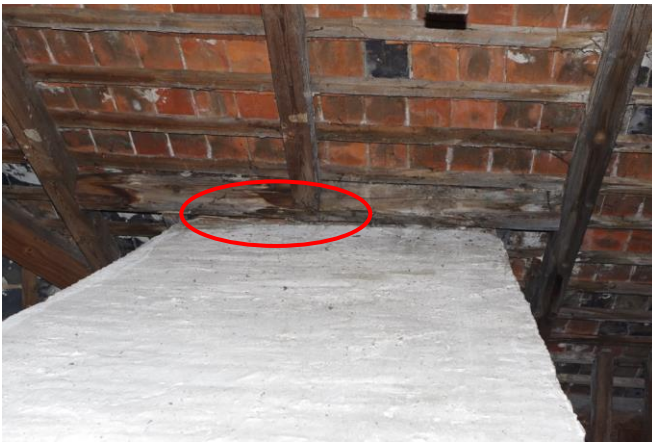
Fot. 4. Miejsce przebywania pojedynczych nietoperzy w szczelinie pomiędzy kominem a dachem w południowo zachodnim rogu strychu.

- W przypadku pojawienia się nietoperzy w trakcie remontu, skontaktować się ze specjalistą chiropterologiem w celu przeniesienia ich w bezpieczne miejsce.

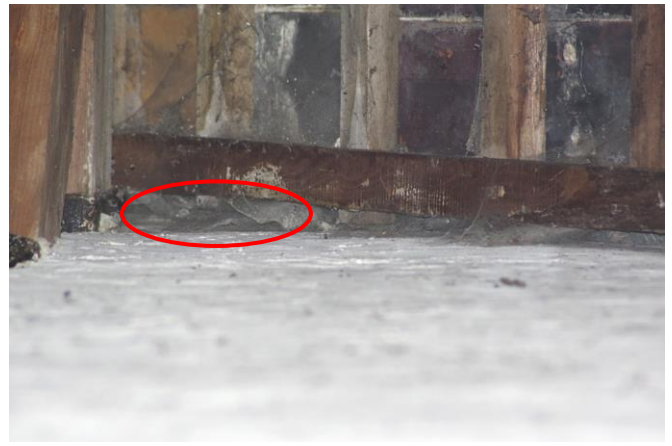
Fot. 5. Miejsce przebywania pojedynczych nietoperzy w szczelinie pomiędzy ścianą a belką w południowo zachodnim rogu strychu.

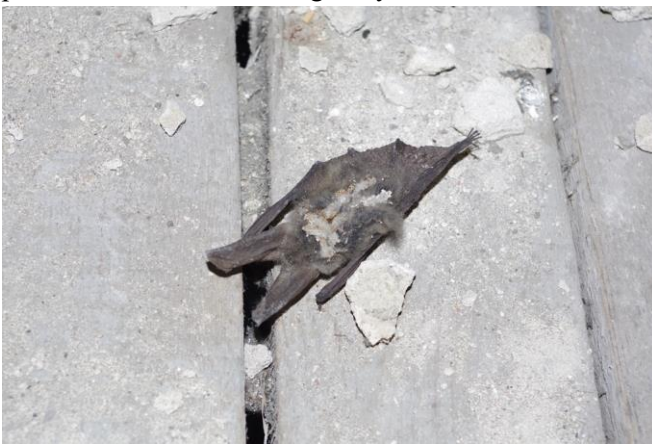
Fot. 6. Martwy gacek szary znaleziony na strychu budynku.

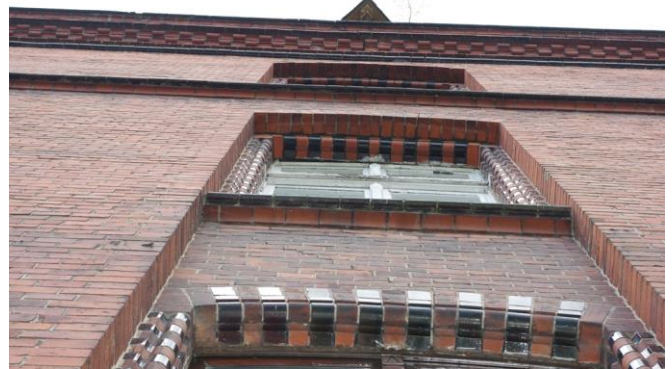
Fot. 7. Szczeliny przy oknach są w większości zbyt płytkie aby mogły się w nich chronić nietoperze.

Kontrola elewacji budynku nie wykazała obecności nietoperzy. W miejscu styku dachu i ściany nie ma miejsc mogących stanowić schronienie nietoperzy. Również szczeliny przy niektórych oknach były płytkie i nie stwierdzono w nich śladów obecności tych ssaków (Fot. 7). Kontrole nielicznych szczelin w murach też nie wykazały obecności nietoperzy.

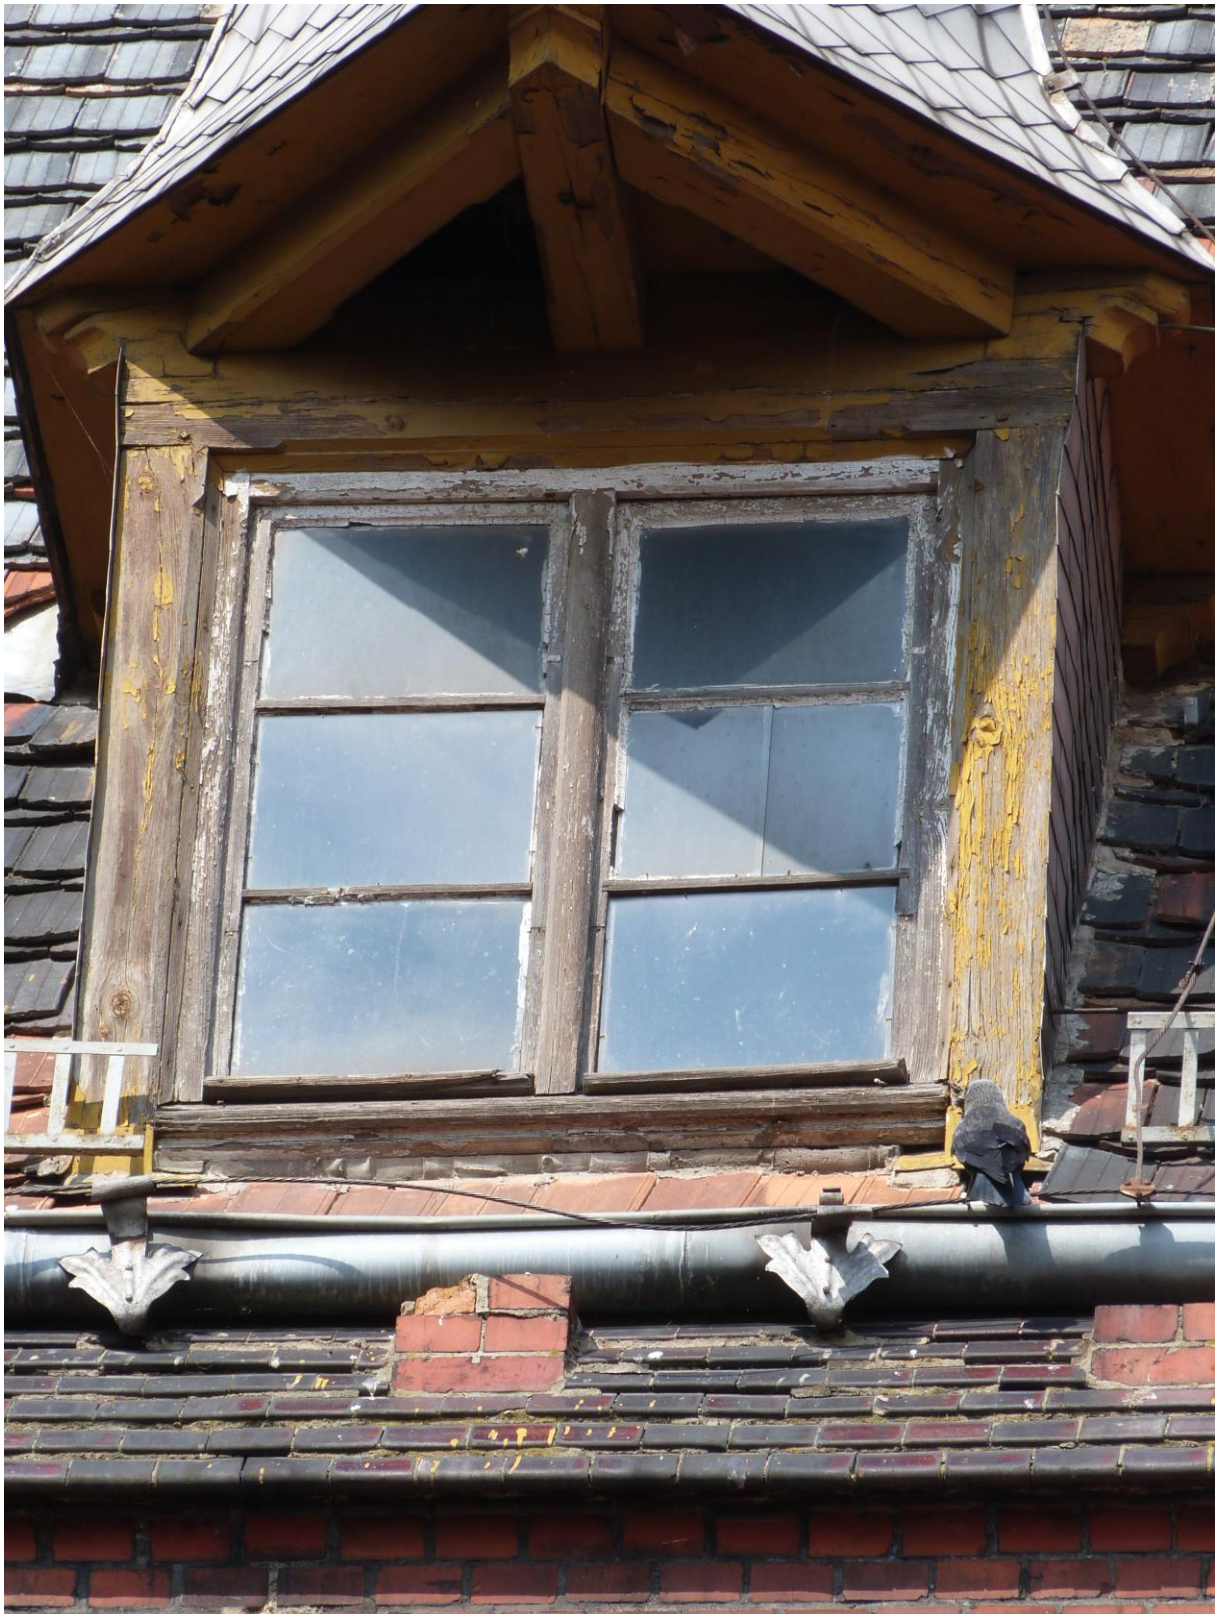
Kontrolę przeprowadzono w dniu 20.04.2021 r., tj. w okresie lęgowym ptaków. Wewnątrz budynku – na poddaszu, w obrębie kalenicy stwierdzono 6 zajętych gniazd kawki *Corvus monedula*, a na elewacji wschodniej stwierdzono 1 gniazdo w budowie (pod zadaszeniem lukarny, fot. 7). Na elewacji północnej stwierdzono zajęte gniazdo sikory modraszki *Parus caeruleus* (szczelina w murze przy rynnie, fot. 8). Ponadto na elewacji wschodniej stwierdzono gniazdo kosa *Turdus merula* – w budowie (obserwacja dotyczyła samicy kosa budującej gniazdo, fot. 9).

Fot. 7. Zdjęcie gniazda kawki/ ptak z materiałem na gniazdo
ptakom: bezpieczeństwo, dogodne miejsca na odpoczynek, możliwość nocowania, dostępność pokarmu.
Ponadto obszar w jego sąsiedztwie charakteryzuje się dużym zróżnicowaniem i potencjałem ekologicznym
(tereny zieleni, ogrody, zadrzewienia, tereny nadrzeczne, zbiornik wodny oraz rozproszona zabudowa z dużą
ilością zieleni przydomowej).

- 1) prace remontowe na zewnątrz budynku należy prowadzić poza okresem lęgowym ptaków (dla większości gatunków jest to okres od marca-kwietnia do sierpnia),
- 2) w przypadku stwierdzenia obecności ptaków w budynku, w trakcie prowadzenia remontu, należy niezwłocznie przerwać wykonywanie prac, będzie je można wznowić dopiero po opuszczeniu gniazda przez ptaki.
- 3) należy używać wyłącznie środków bezpiecznych dla zwierząt.

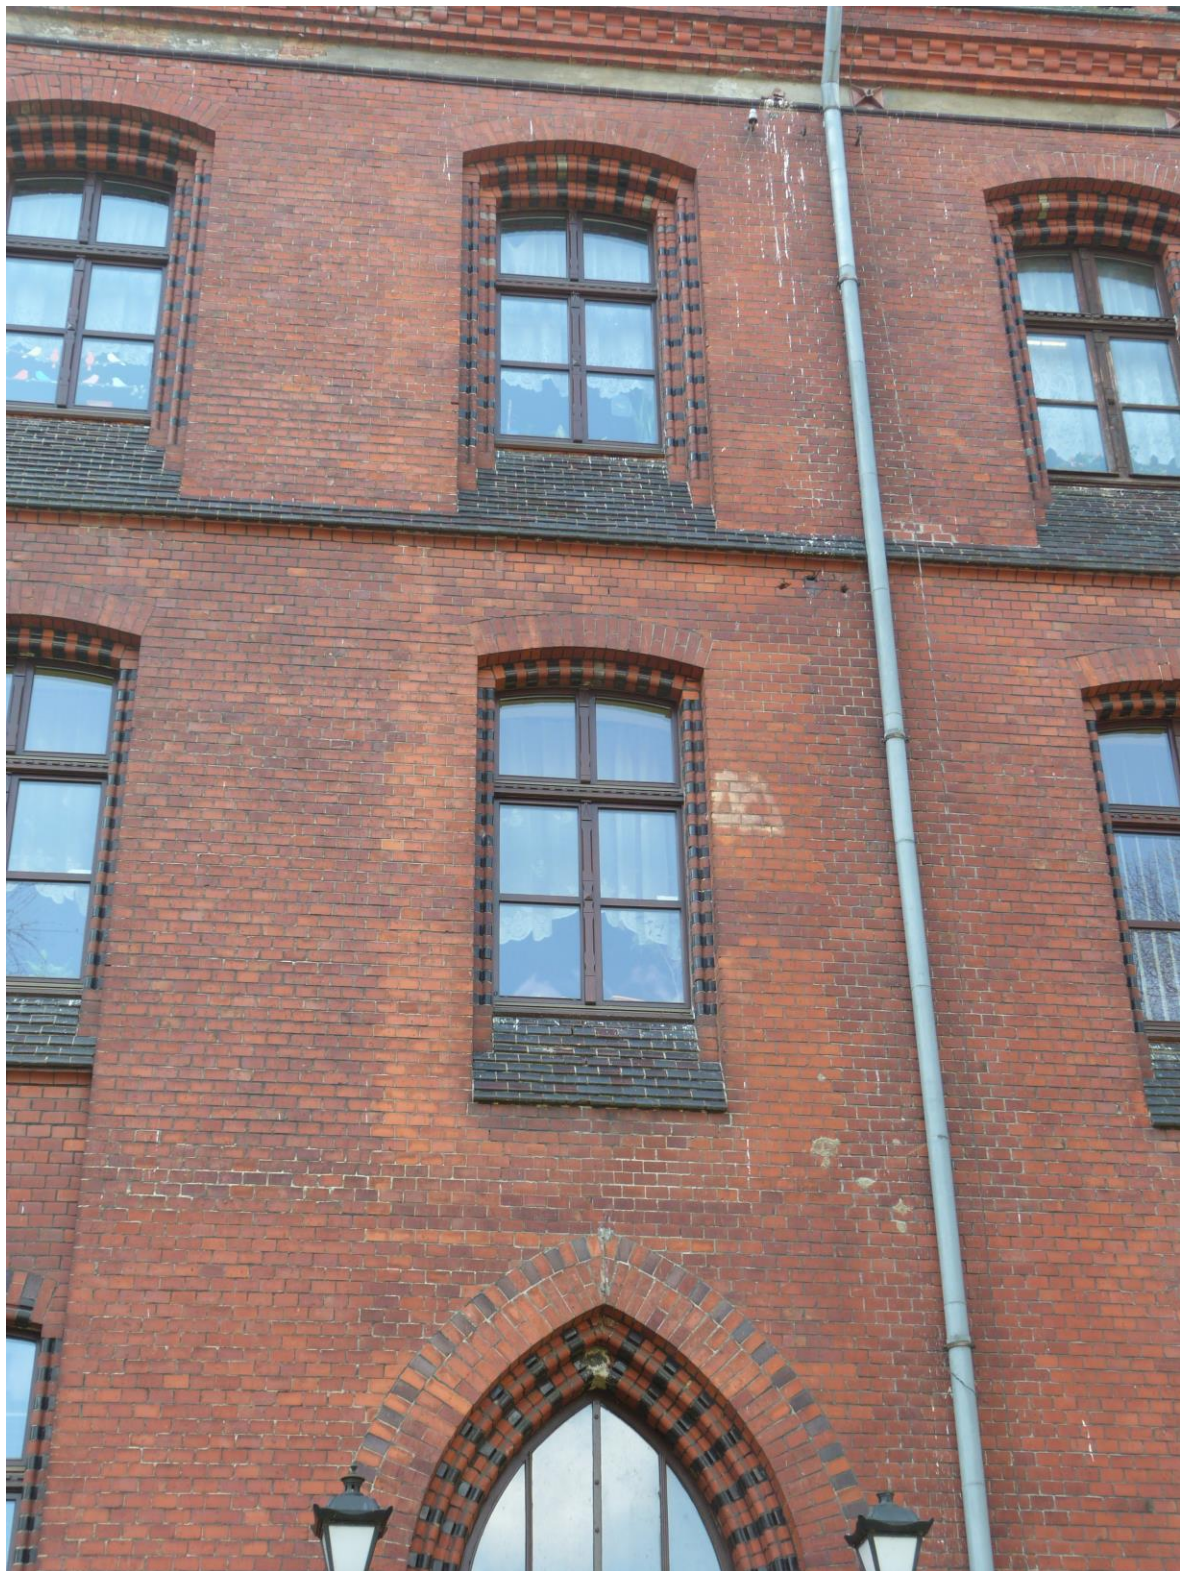
Fot. 8. Gniazdo modraszki (jedna z trzech otworów w murze na lewo od rynny)
Podsumowując, na podstawie przeprowadzonych obserwacji stwierdzono gniazdowanie lub możliwość gniazdowania następujących gatunków ptaków podlegających ochronie:

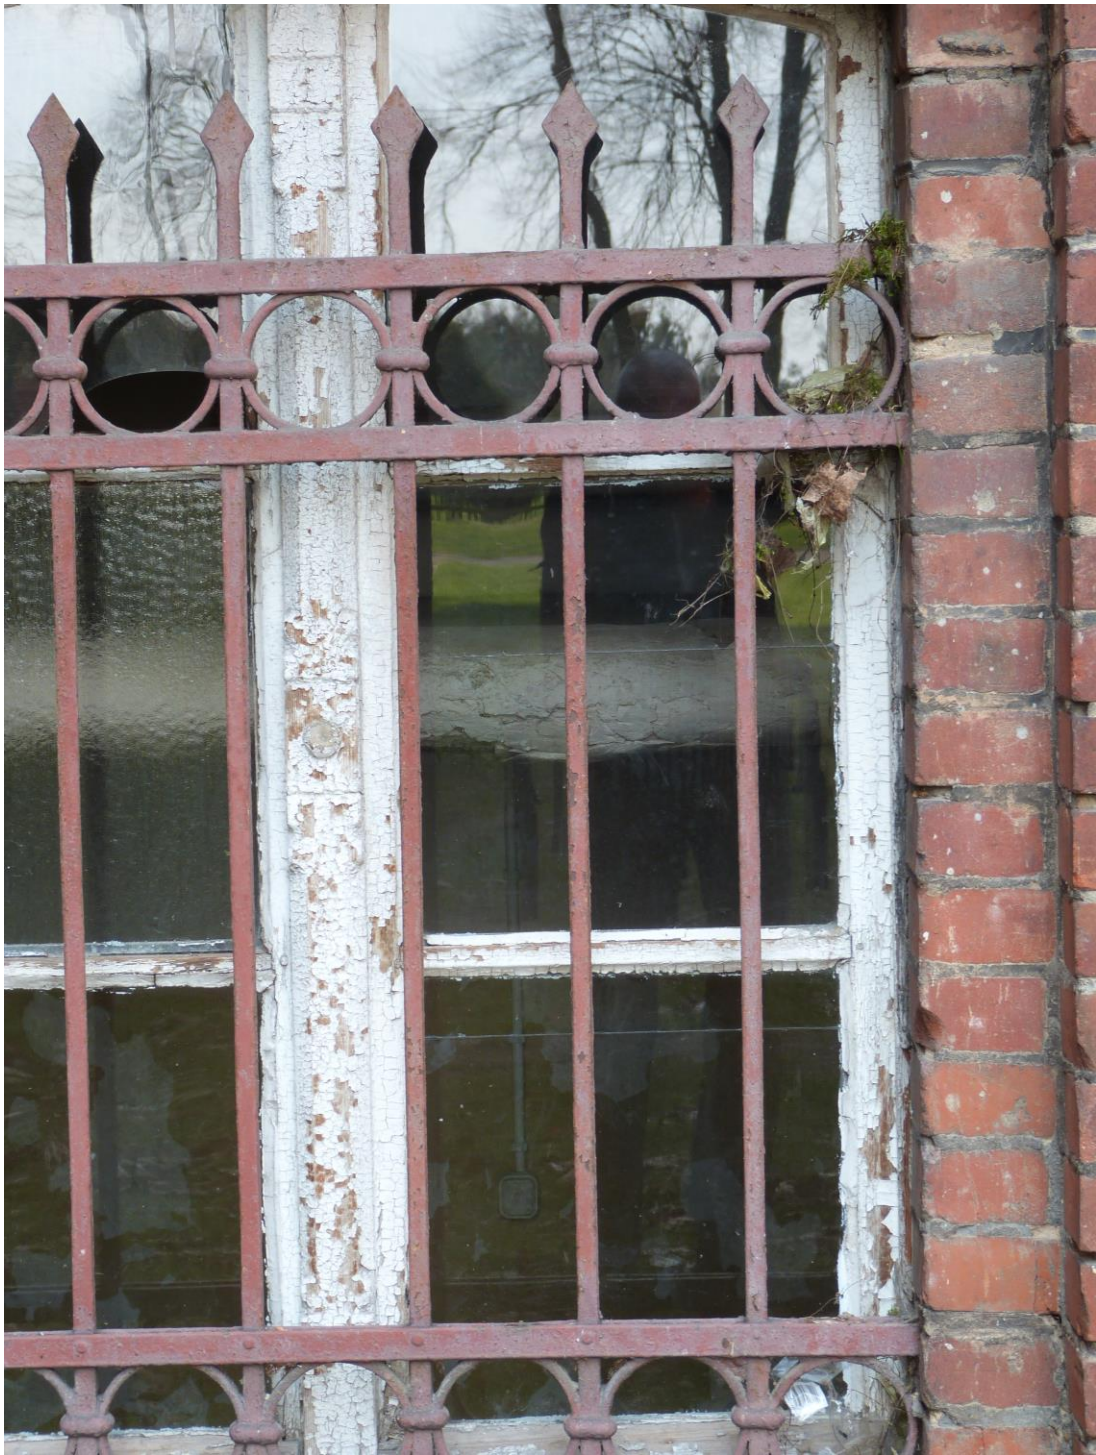
Fot. 9. Gniazdo kosa w budowie

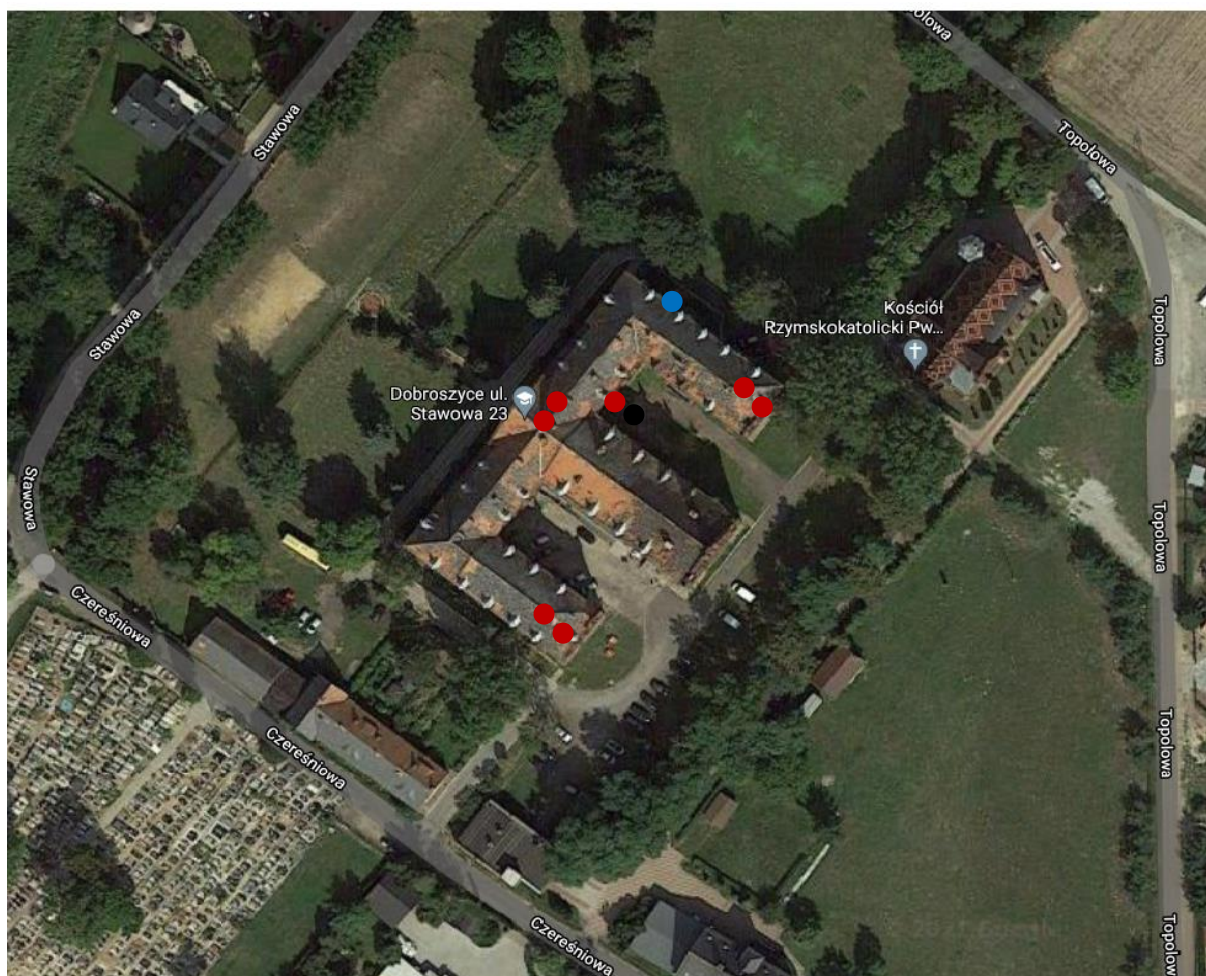
Załącznik nr 1 Orientacyjna lokalizacja gniazd ptaków

- kawki *Corvus monedula*
- modraszki *Parus caeruleus*
- kosa *Turdus merula*
