**EKSPERTYZA MYKOLOGICZNO-BUDOWLANA  
KONSTRUKCJI DREWNIANYCH WIĘŻBY DACHOWEJ  
I KONSTRUKCJI STROPU NAD II PIĘTREM  
WRAZ Z OCENĄ STANU TECHNICZNEGO ELEWACJI**

**OBIEKT:** CENTRUM OSOB NIEPEŁNOSPRAWNYCH  
CARITAS ARCHIDIECEZJI WROCŁAWSKIEJ  
W DOBROSZYCACH

Wrocław, 15.11.2019r.

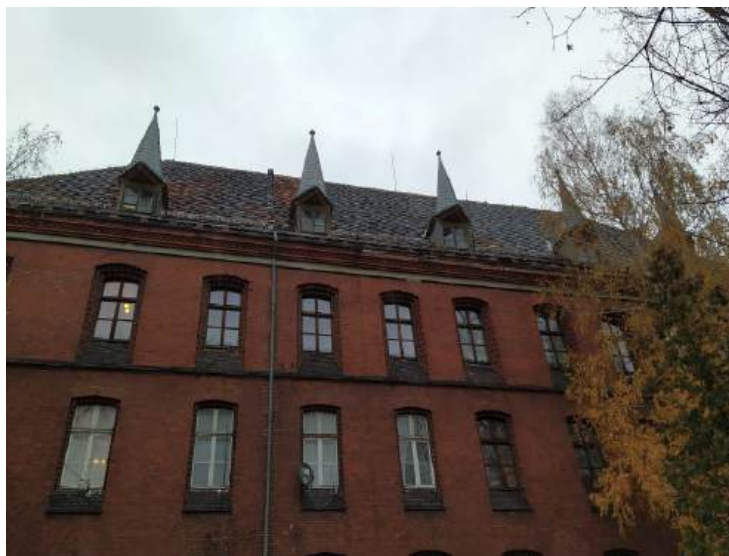
Fot.6. Skrzydło boczne -część c. Gzyms na prawie całej długości był odtwarzany/remontowany.

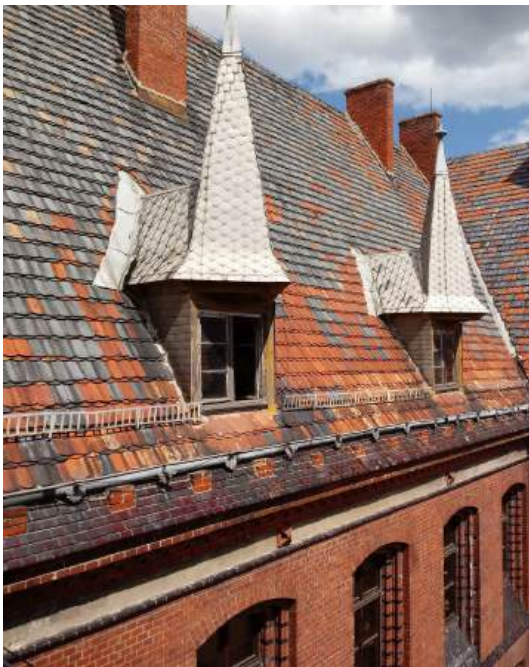
Fot.10.  
Fragment połączenia dachu nad częścią c na styku z częścią frontową. Dachówka niejednorodna, przekładana. Obróbki blacharskie przy kominach porzewiały.

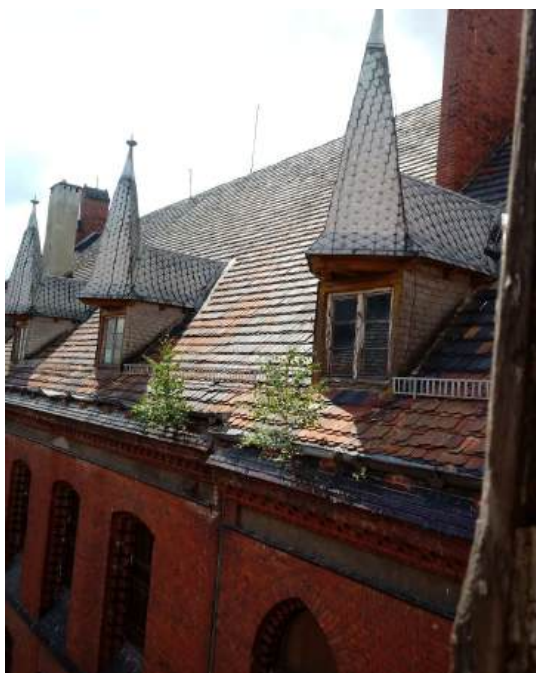
Fot.12.  
Widok na połączenie dachu nad skrzydłem środkowym - część b. Dachówki niejednorodne, pokruszone, rynny zdeformowane, zanieczyszczone, obróbki blacharskie skorodowane. W pasie przyokapowym ukorzeniła się roślinność /sporych rozmiarów drzewka/ powodując postępujące niszczenie elementów budynku.

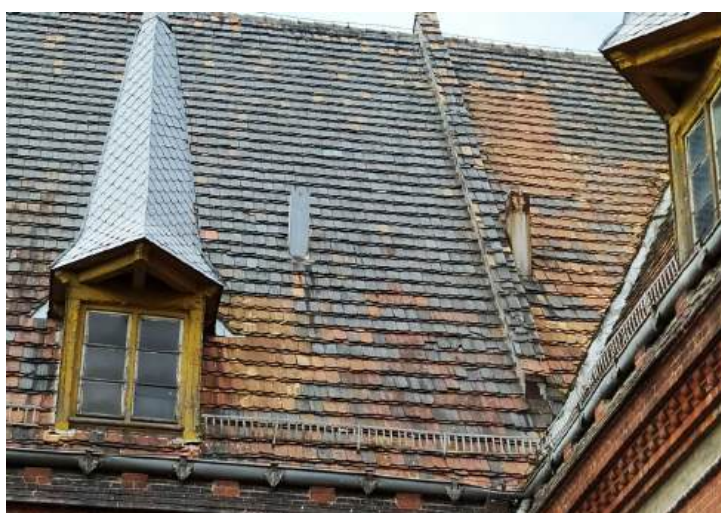
Fot.14. Naroże na styku połaci skrzydła bocznego -część c i części frontowej. Widoczny koci bieg. Stan techniczny pokrycia i obróbek zły.

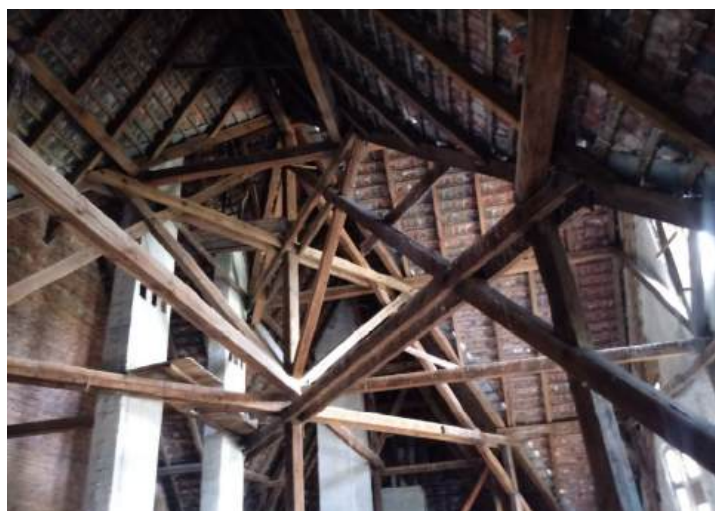
Fot.17. Fragment więźby w centralnym miejscu części frontowej -połączenie ze skrzydłem środkowym b.  
Belki drewniane silnie zanieczyszczone odchodami ptasimi /środowisko agresywne/.

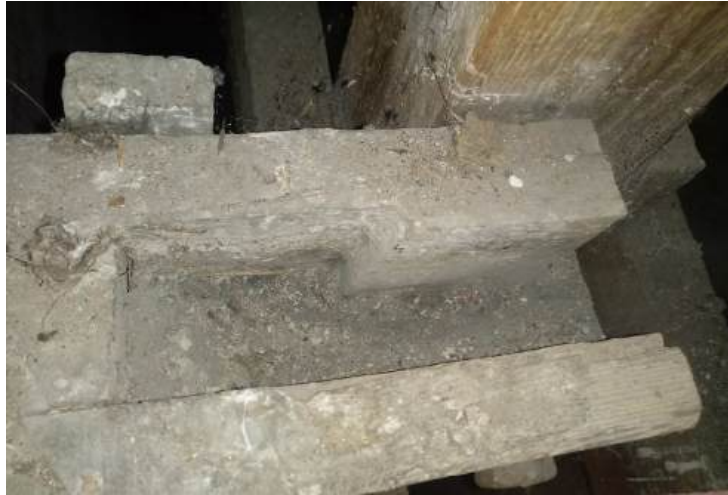
Fot.22. Końcówka /miejsce łączenia/ podłużnej belki stężącej więzary główne w części frontowej. Kolejny fragment belki usunięto -brak stężenia.

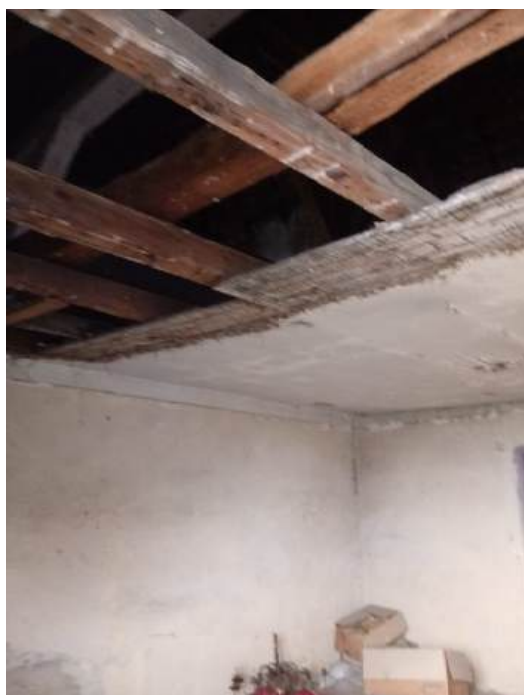
Fot.39. Jedno z pomieszczeń poddasza /skrzydło a/. Na drewnianym ruszcie podwieszony strop -maty z trzciny z tynkiem wapiennym, w chwili obecnej w stanie awaryjnym.

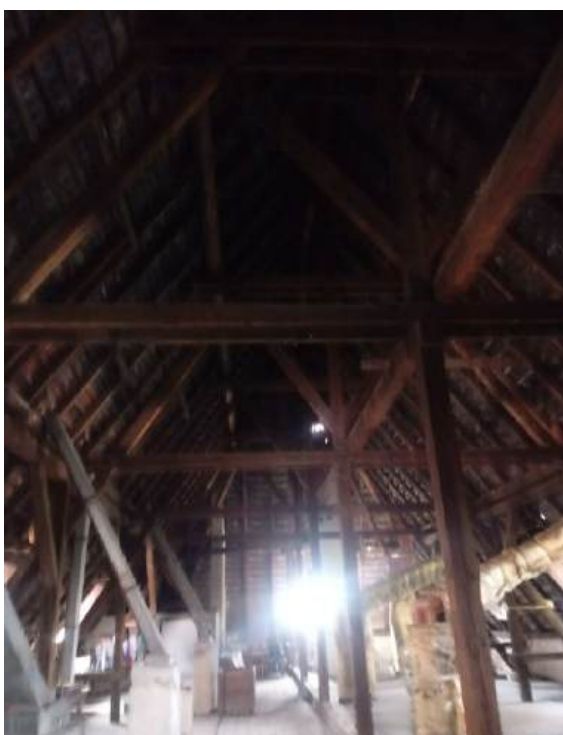
W części c płatew oraz krokwie i łąty zlokalizowane tuż przy wylocie przewodów wentylacyjnych, na skutek ciągłego zawilgocenia i podwyższonej temperatury, zostały porażone przez grzyby -techniczne szkodniki drewna, co spowodowało destrukcję drewna. Konieczne jest poprawne rozwiązanie wyprowadzenia wentylacji.

Fot.45.  
Widok więźby dachowej – skrzydło boczne część c.  
Na dawnych kominach wyprowadzono nowe kanały wentylacyjne.

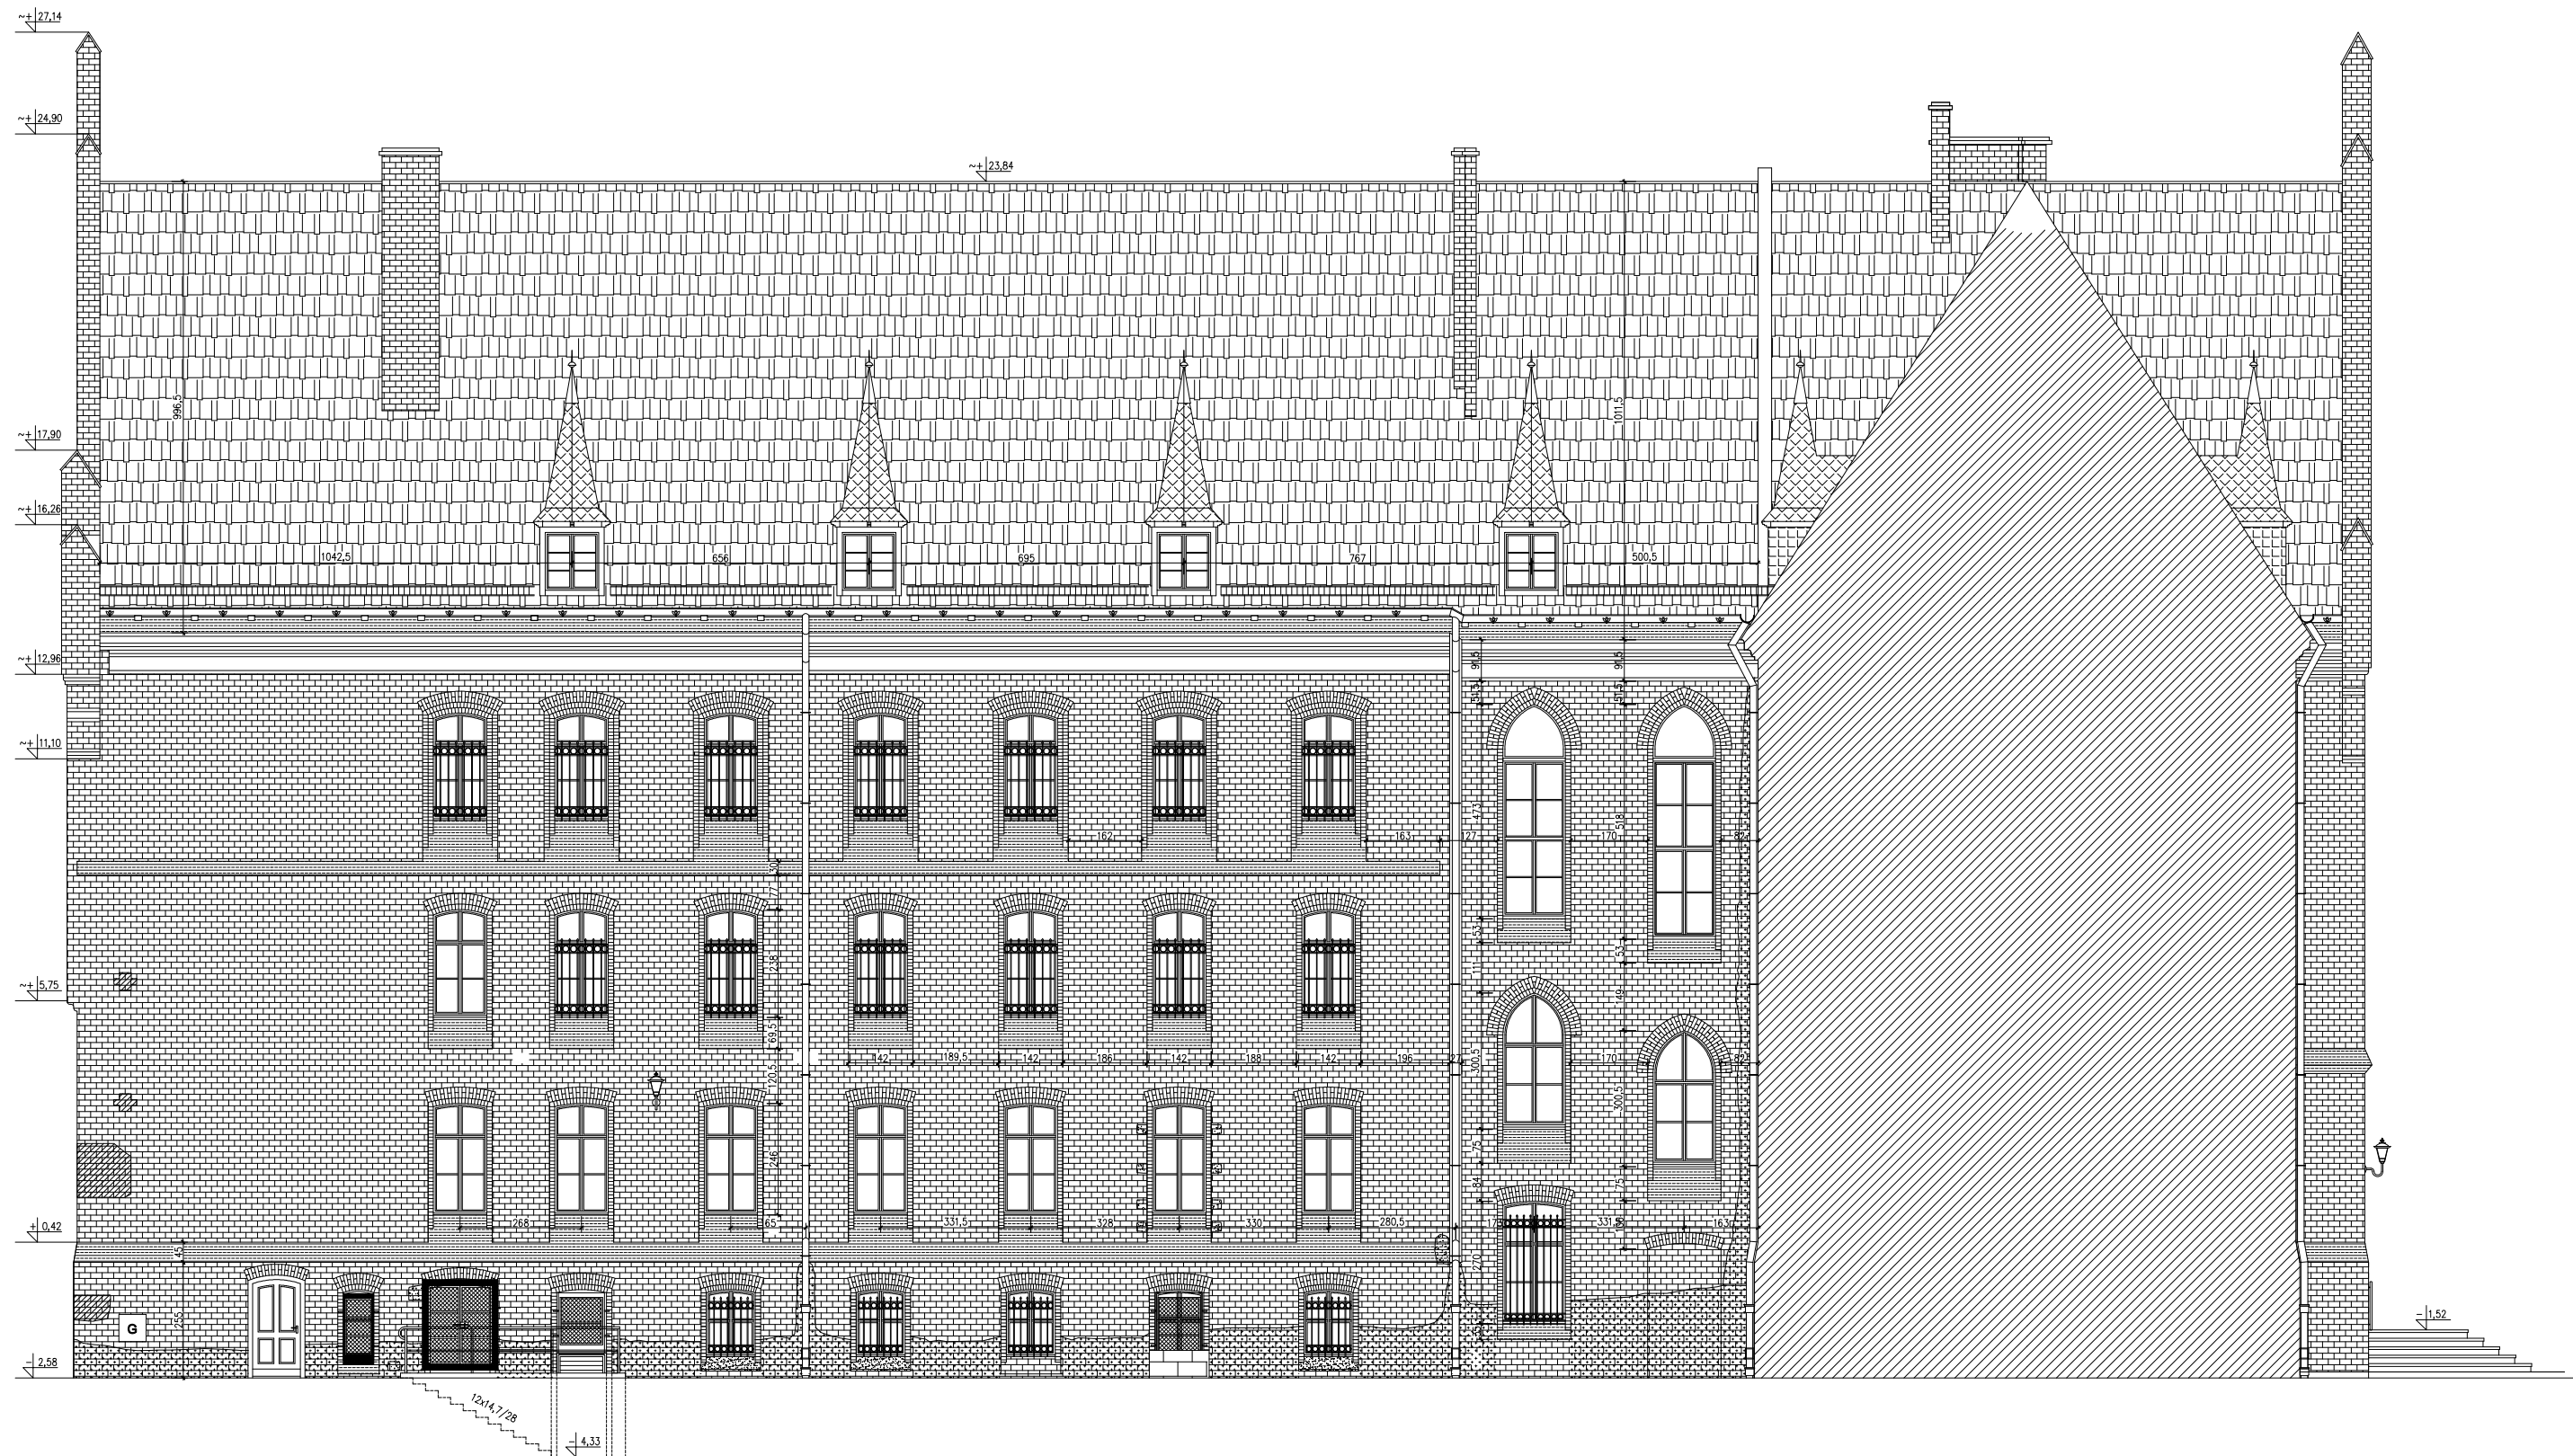
Elewacje budynku z cegieł klinkierowych posiadają liczne zarysowania które pokazano i opisano na rysunkach 3-10Ex. Na rysunkach przedstawiono również inne uszkodzenia elewacji jak zawilgocenie ścian od kapilarnego podciągania wody z gruntu, zmurszenie cegły czy liczne uszkodzone mechanicznie.
